PIANO DI ASSESTAMENTO FORESTALE (P.G.F.)

Complesso Forestale Regionale "PINETA REGINA" - Ginosa (TA)

Elaborato: **DESCRIZIONE DEI CONFINI, DELLE
OPERE DI CONFINAZIONE E DELLO
STATO DI CONSERVAZIONE DI
QUESTE ULTIME**

Data di redazione: Marzo 2024

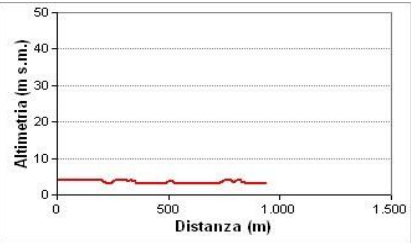
Tratto	Profilo plano-altimetrico	Lunghezza m	Descrizione	Opera di confinazione		Interventi
				Tipologia	Stato di conservazione	
4-5

939	Il confine è diretto da N/E a S/O, con andamento planimetrico lineare e profilo altimetrico pianeggiante. Separa il Complesso dalla linea ferroviaria.	In prossimità del vertice n. 5 è presente un muro in cemento per una lunghezza di circa 40 m.	Buono.	Realizzazione dell'opera di confinazione nel tratto mancante con una recinzione metallica a maglia larga come indicato nel Piano di gestione dei cinghiali.
5-6

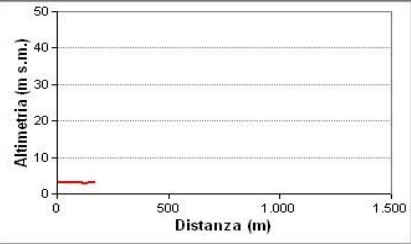
166	Il confine è diretto da S/E a N/O, con andamento planimetrico rettilineo e profilo altimetrico pianeggiante. Separa i boschi del Complesso da aree urbane di proprietà privata.	Muro in cemento in corrispondenza delle abitazioni; recinzione metallica in corrispondenza delle strade di accesso al Complesso forestale.	Recinzione in cattivo stato di conservazione. In alcuni punti divelta creando varchi non regolamentati.	Ripristino dell'opera di confinazione lungo l'intero tratto con una recinzione metallica a maglia larga come indicato nel Piano di gestione dei cinghiali..

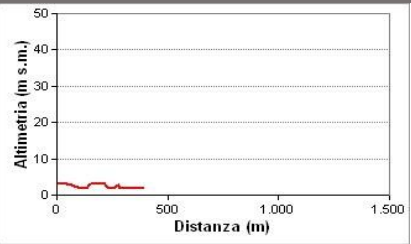
6-7

392	Il confine, composto da quattro tratti in successione, è diretto prima da S/O a N/E, poi da S/E a N/O, poi ancora da N/E a S/O e infine da N/O a S/E. Ha andamento planimetrico rettilineo e profilo altimetrico pianeggiante. Separa i boschi del Complesso dall'area didattica "ortobotanico" e dal campo sportivo.	Staccionata con massetto in cemento lungo il perimetro dell'ortobotanico; un muro in cemento delimita invece il campo sportivo.	Buono	
7-8

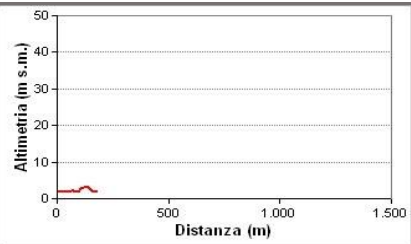
177	Il confine, composto da due tratti in successione, è diretto prima da N/E a S/O, poi da S/E a N/O. Ha andamento planimetrico rettilineo e profilo altimetrico pianeggiante. Separa i boschi del Complesso da aree urbane di proprietà privata.	Muro in cemento in corrispondenza delle abitazioni; recinzione metallica in corrispondenza delle strade di accesso al Complesso forestale.	Recinzione in cattivo stato di conservazione. In alcuni punti divelta creando varchi non regolamentati.	Sostituzione dell'opera di confinazione lungo l'intero tratto con una rete metallica a maglia larga come indicato nel Piano di gestione dei cinghiali. Apposizione di un cancello in materiale idoneo in prossimità della pista forestale interna al Complesso.

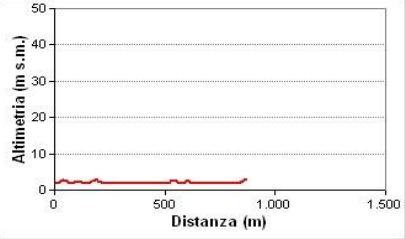
Tratto	Profilo plano-altimetrico	Lunghezza m	Descrizione	Opera di confinazione		Interventi
				Tipologia	Stato di conservazione	
12-13

879	Il confine è diretto da S/O a N/E, con andamento planimetrico rettilineo e profilo altimetrico pianeggiante. Separa il Complesso dal canale di bonifica.	Assente.		Realizzazione dell'opera di confinazione con apposizione di termini lapidei.
13-14

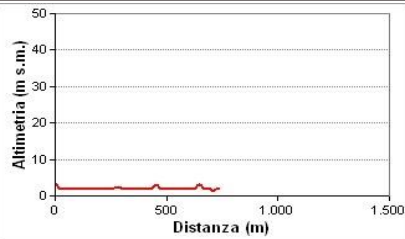
733	Il confine è diretto da S/O a N/E, con andamento planimetrico rettilineo e profilo altimetrico pianeggiante. Separa il Complesso dal canale di bonifica.	Assente.		Realizzazione dell'opera di confinazione con apposizione di termini lapidei.
14-15

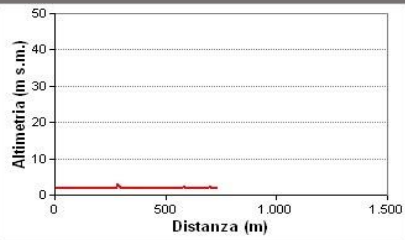
732	Il confine è diretto da N/E a S/O, con andamento planimetrico rettilineo e profilo altimetrico pianeggiante. Separa il Complesso dal canale di bonifica.	Assente.		Realizzazione dell'opera di confinazione con apposizione di termini lapidei.
15-16

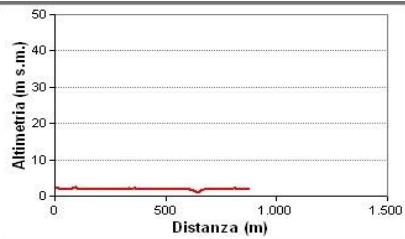
878	Il confine è diretto da N/E a S/O, con andamento planimetrico rettilineo e profilo altimetrico pianeggiante. Separa il Complesso dal canale di bonifica.	Assente.		Realizzazione dell'opera di confinazione con apposizione di termini lapidei.

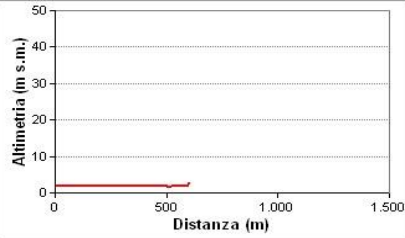
Tratto	Profilo plano-altimetrico	Lunghezza m	Descrizione	Opera di confinazione		Interventi
				Tipologia	Stato di conservazione	
16-17

603	Il confine è diretto da N/E a S/O, con andamento planimetrico rettilineo e profilo altimetrico pianeggiante. Separa il Complesso dal canale di bonifica.	Assente.		Realizzazione dell'opera di confinazione con apposizione di termini lapidei.
17-18

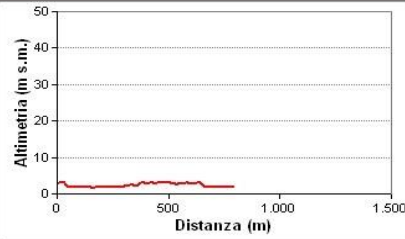
790	Il confine è diretto da S/E a N/O con andamento planimetrico lineare e profilo altimetrico pianeggiante. Separa i boschi del Complesso da Viale Trieste.	Recinzione metallica, n. 2 cancelli di accesso in legno.	La recinzione è in pessimo stato di conservazione e a tratti mancante.	Sostituzione della recinzione esistente, lungo l'intero tratto, con una rete a maglia larga come indicato nel Piano di gestione dei cinghiali. Sostituzione dei cancelli in legno con cancelli in materiale idoneo.
18-19

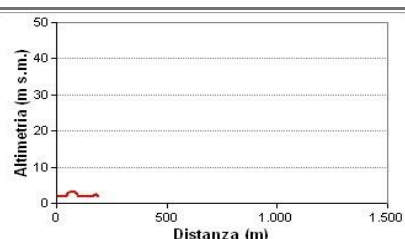
186	Il confine, composto da due tratti in successione, è diretto prima da S/O a N/E, poi da S/E a N/O. Ha andamento planimetrico rettilineo e profilo altimetrico pianeggiante. Separa i boschi del Complesso da aree agricole di proprietà privata.	Recinzione metallica.	Recinzione in discreto stato di conservazione. In alcuni punti divelta creando varchi non regolamentati.	Sostituzione della recinzione esistente, lungo l'intero tratto, con una rete a maglia larga come indicato nel Piano di gestione dei cinghiali. Sostituzione dei cancelli in legno con cancelli in materiale idoneo.

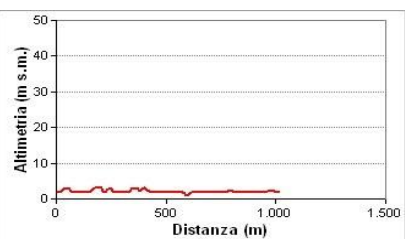
19-20

1.017	Il confine è diretto da S/O e N/E con andamento planimetrico lineare e profilo altimetrico pianeggiante. Separa i boschi del complesso da aree agricole di proprietà privata.	Recinzione metallica. Presenza di n. 1 cancello in legno e n. 1 una sbarra in ferro.	Recinzione in cattivo stato di conservazione e in alcuni punti divelta creando varchi di accesso al Complesso forestale non regolamentati. In alcuni tratti è ricoperta da vegetazione spontanea.	Sostituzione della recinzione esistente, lungo l'intero tratto, con una rete a maglia larga come indicato nel Piano di gestione dei cinghiali. Sostituzione del cancello in legno e della sbarra in ferro con cancelli in materiale idoneo.
