“Attività finalizzate alla redazione del Piano Regionale delle Coste (P.R.C.) della regione Puglia”

ALLEGATO n. 7.1.2

“L’erosione costiera in Europa, in Italia e in Puglia”

Bari, novembre 2007

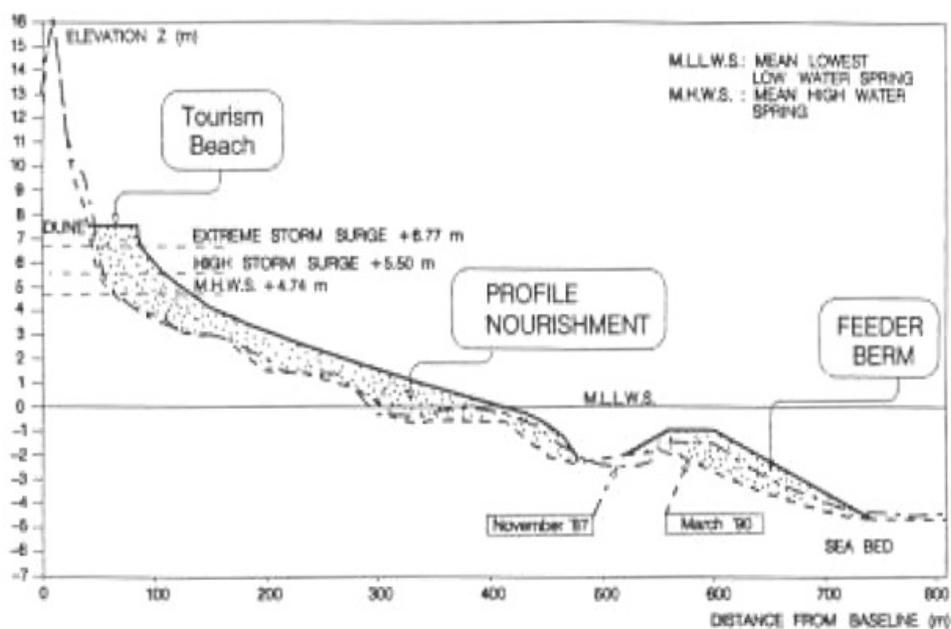
Fig. 2.1.2.2 - Tipica sezione trasversale della spiaggia di De Haan con l'indicazione della diga sommersa e del profilo di ripascimento.

Per contrastare tale tendenza, nel 1991 è stato portato a compimento un massiccio intervento di ingegneria che ha combinato la stabilizzazione delle scarpate e delle fondazioni della diga preesistente con il ripascimento della spiaggia retrostante.

Paragonato ai tradizionali interventi di ripascimento, il comportamento di quest'ultimo ha dato nel tempo risultati migliori in termini di stabilità del profilo di spiaggia, sebbene ora le maggiori perdite si siano spostate nei tratti di costa ad esso adiacenti.

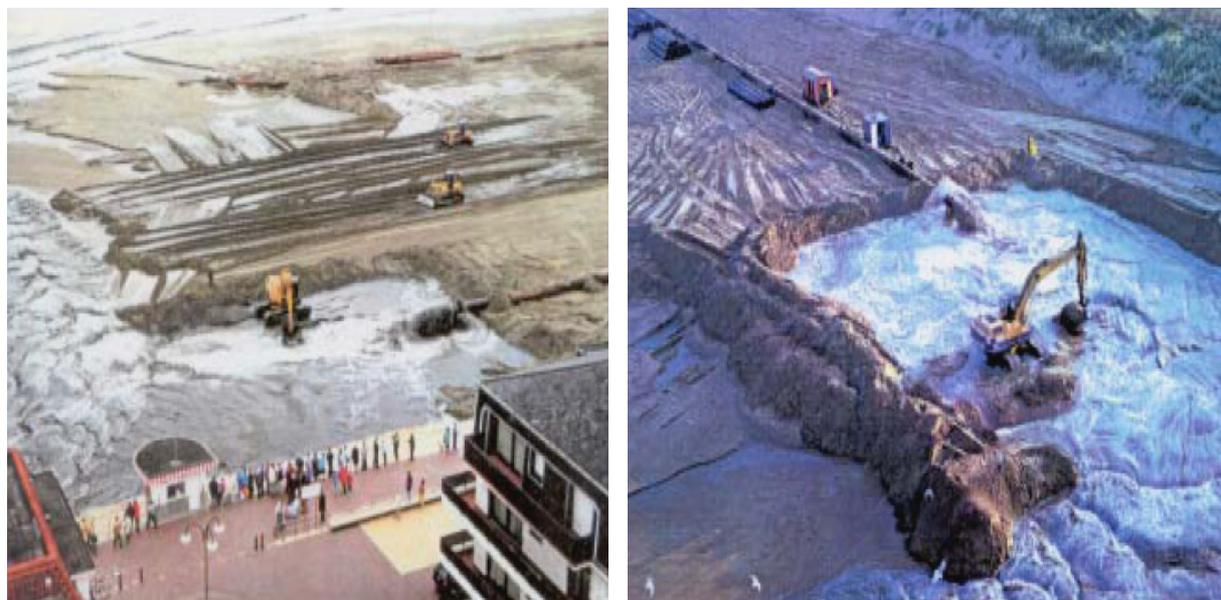
Fig. 2.1.2.3 - Lavori di ripascimento della spiaggia.

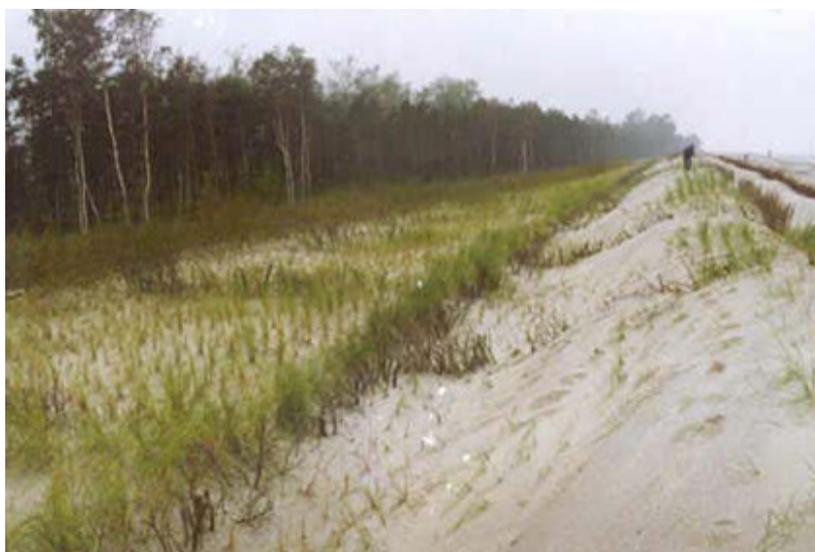
Fig. 2.1.3.5 - Duna artificiale realizzata nel tratto di costa antistante la città di Jastarnia.

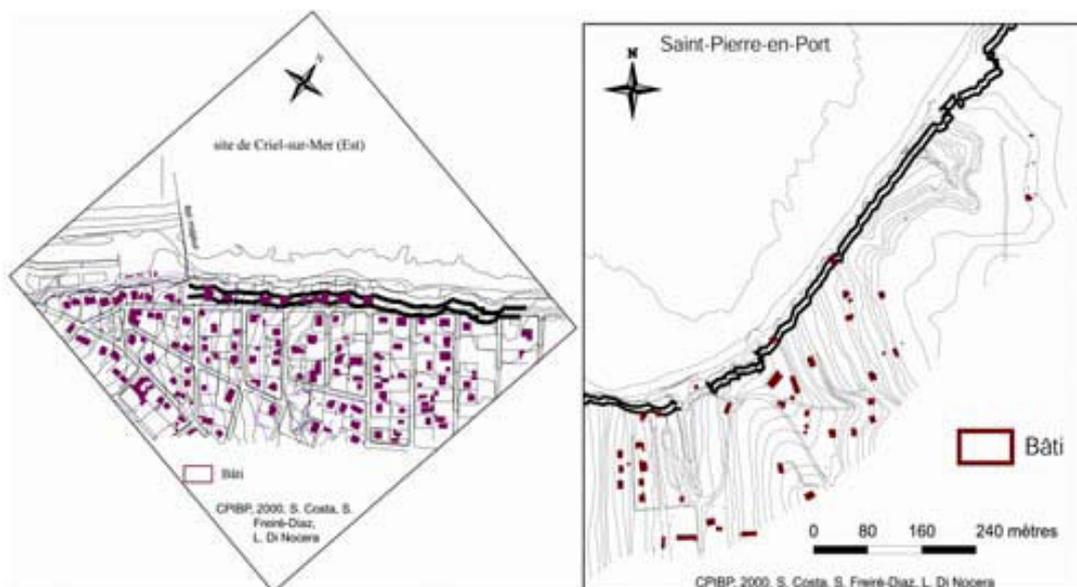
Fig. 2.1.4.6 - Stima dell'arretramento della linea di riva tra 50 e 100 anni nella zona antistante le località di Criel-Quiberville e Saint Pierre en Port. Si osservi il gran numero di abitazioni ed infrastrutture coinvolte.

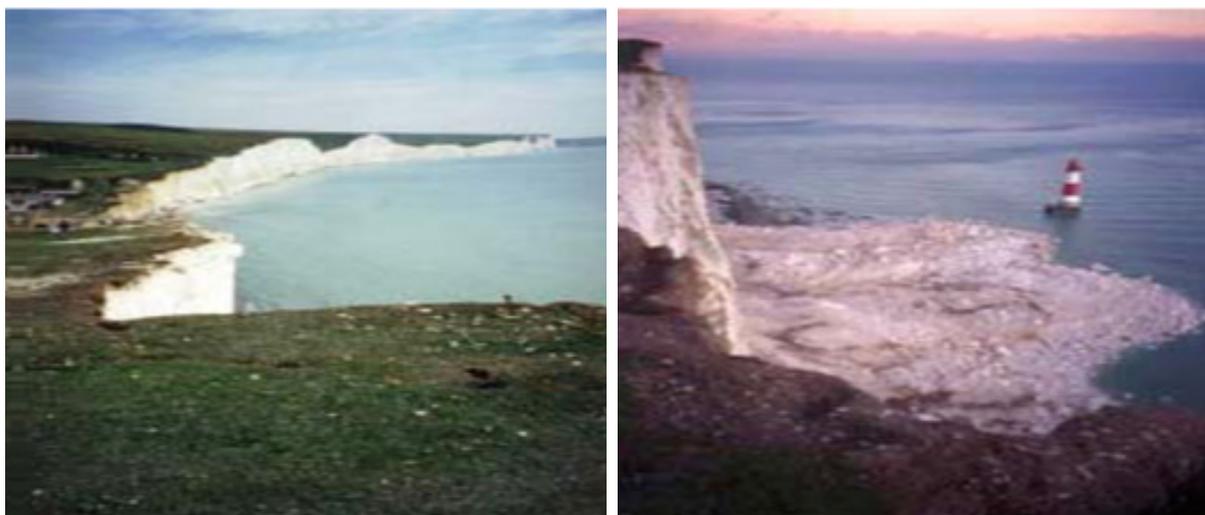
Fig. 2.1.6.2 - Scogliera di Beachy Head prima e dopo il crollo.

L'arretramento delle scogliere procede in maniera discontinua con localizzati e improvvisi crolli delle pareti, raggiungendo in alcuni tratti una media di 0,6 m all'anno. Un crollo di grande entità si ebbe nel gennaio 1999 a Beachy Head, ove, a causa delle infiltrazioni d'acqua dovute alla persistente pioggia, oltre 200 m di scogliera andarono perduti.

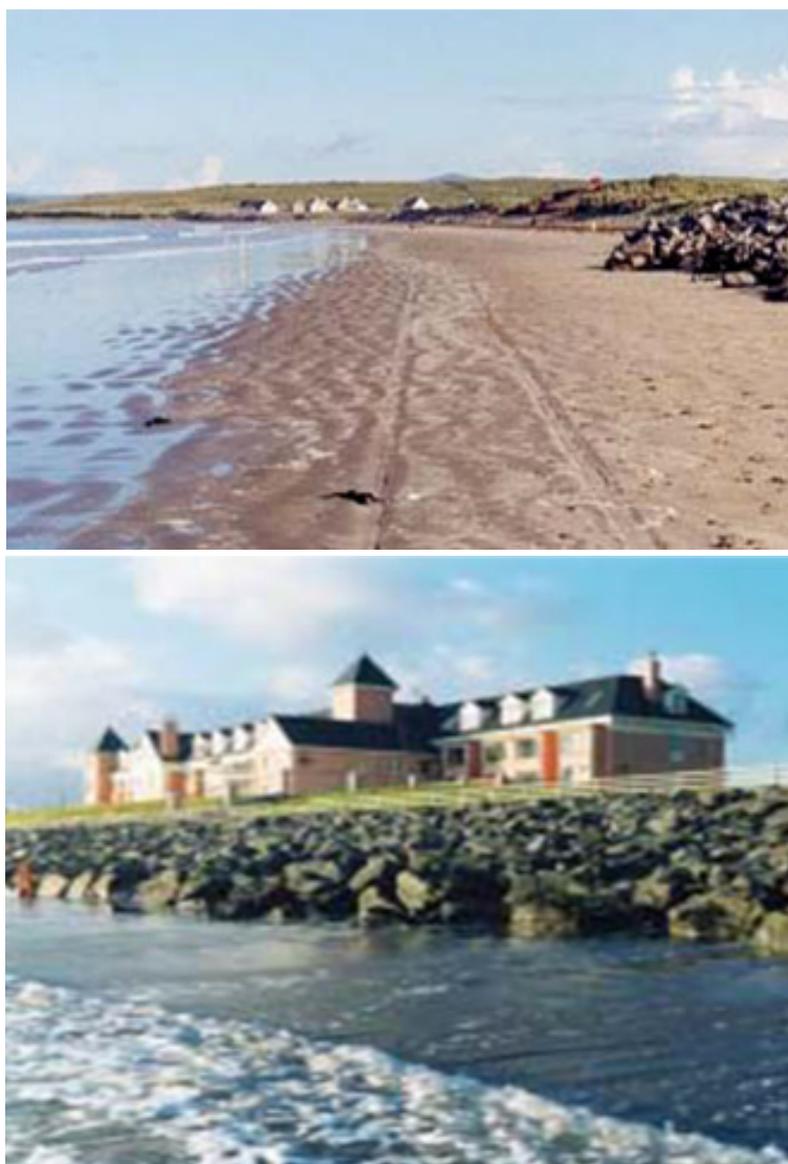
Fig. 2.1.8.3 - Opere di difesa aderenti di tipo discontinuo realizzate sulla spiaggia di Belalt e dinnanzi al Sand House Hotel.

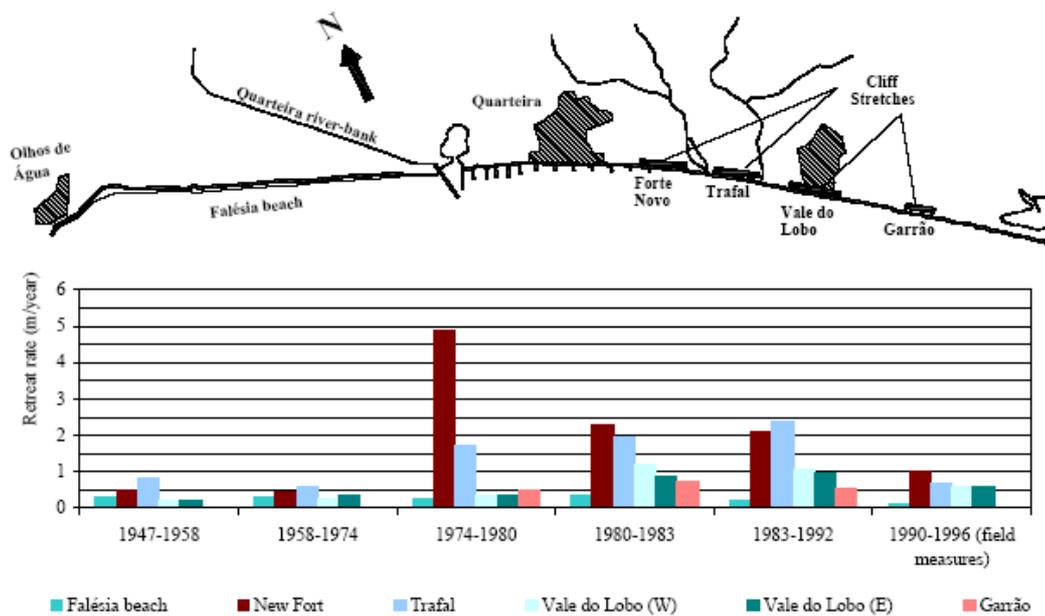
Fig. 2.1.9.3 - Arretramento percentuale medio annuo delle scogliere lungo la costa della Regione Quarteira.

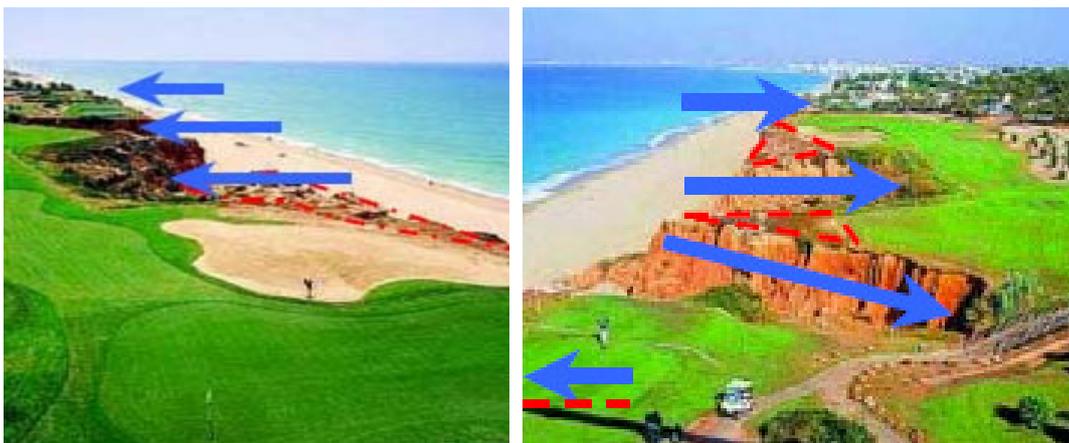
Fig. 2.1.9.4 - Esempi di aree soggette all'erosione lungo la spiaggia di Vale do Lobo.

Il processo di erosione attualmente in atto, iniziato nel 1974, si manifesta con la drastica riduzione delle spiagge e l'arretramento delle scogliere retrostanti interessando molte delle località balneari vicine a Vale do Lobo. A tale anno risale la costruzione di una serie di pennelli nel tratto di

costa compreso tra la città di Quarteira e l'omonimo fiume che ha soppresso bruscamente il trasporto solido lungoriva che si svolgeva verso le spiagge sottocorrente.

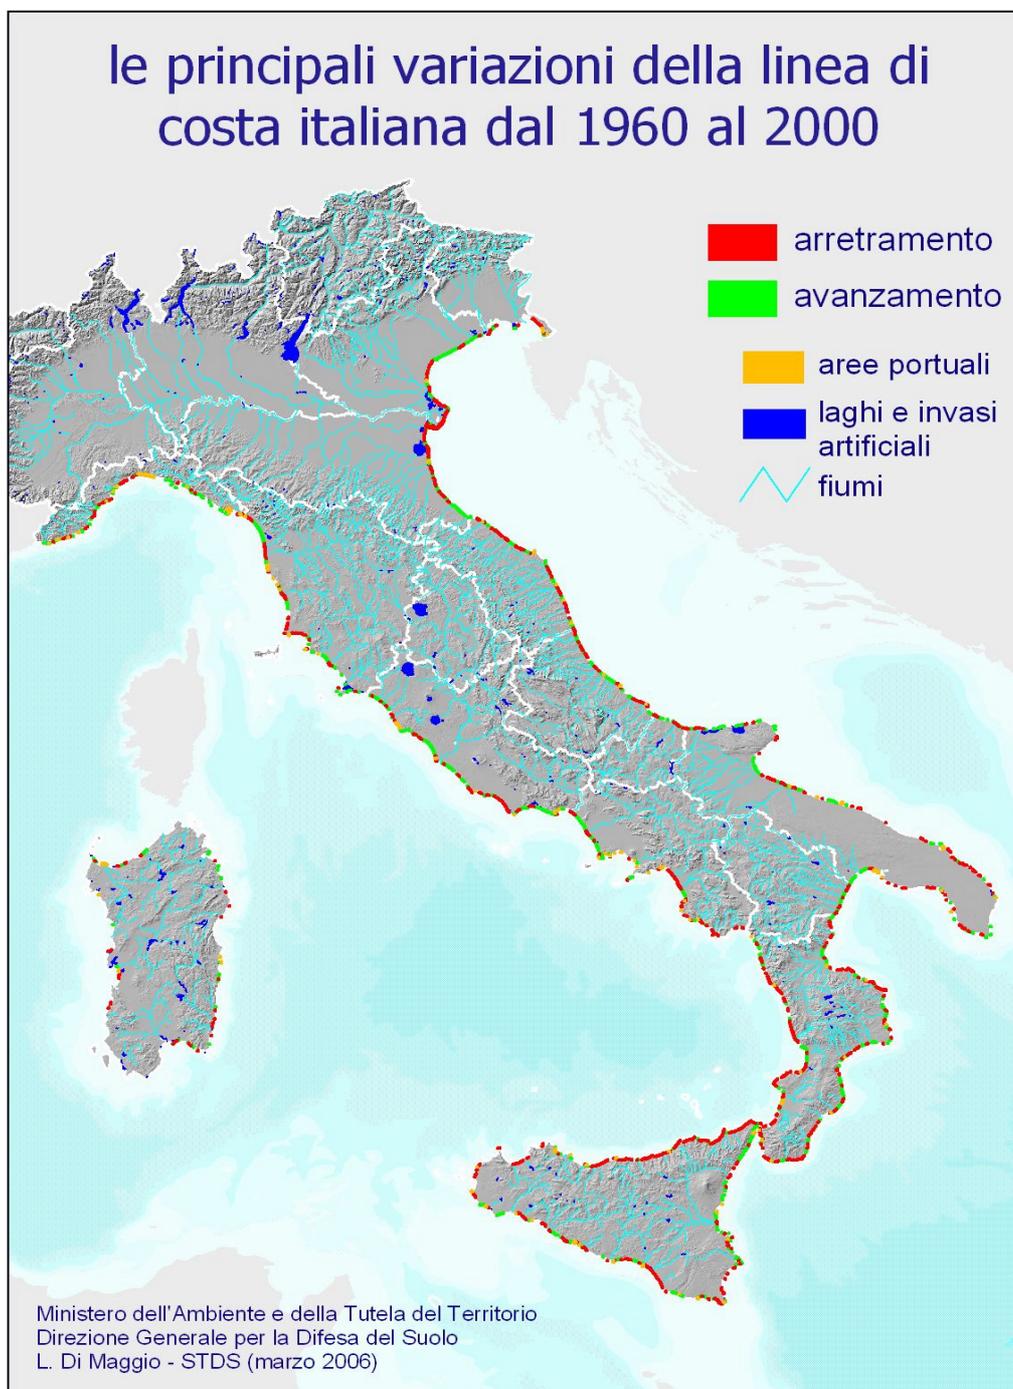
Fig. 3.1.5 - Variazione della linea di costa italiana dal 1960 al 2000.

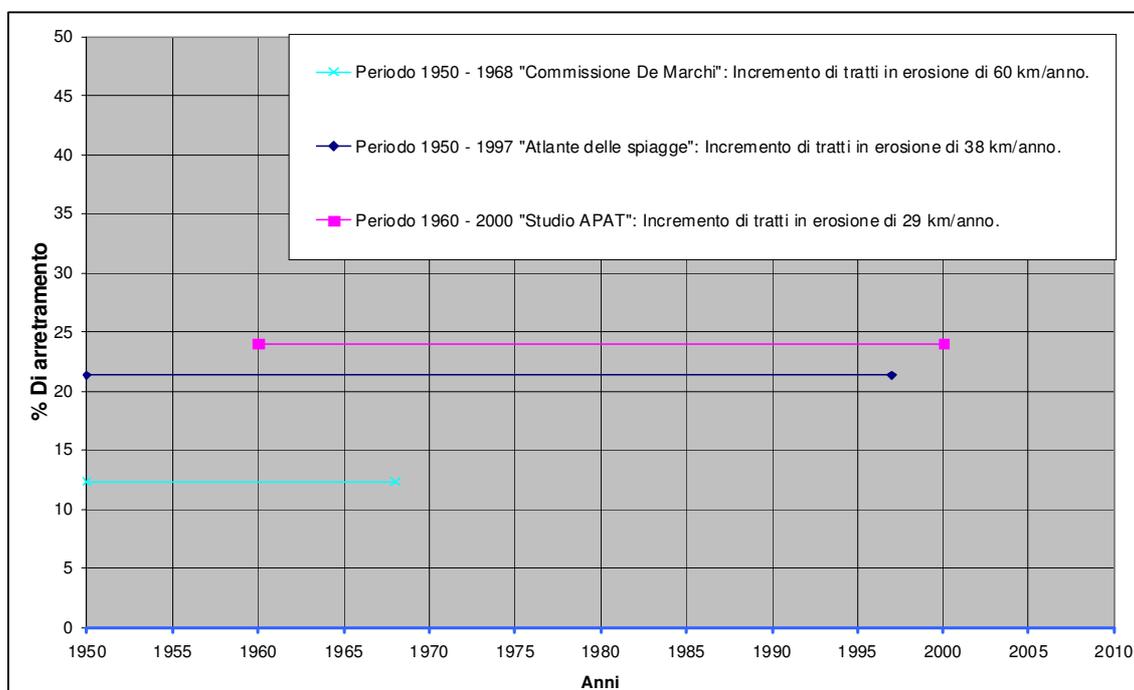
Fig. 3.1.10 - Evoluzione della lunghezza delle coste basse sabbiose in erosione nei diversi studi.

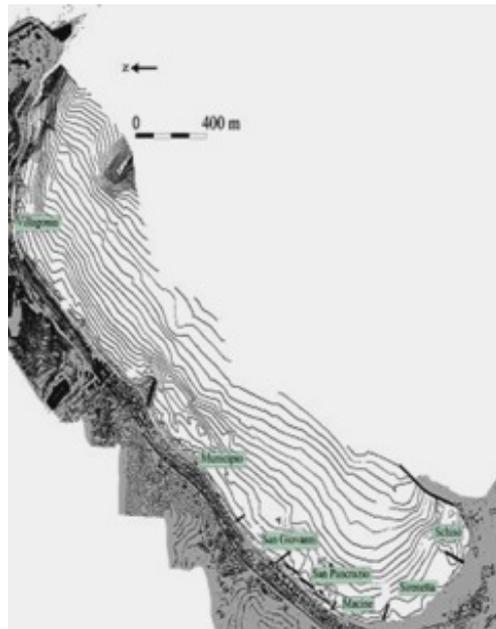
Fig. 3.2.1.4 – Conformazione batimetrica della baia.

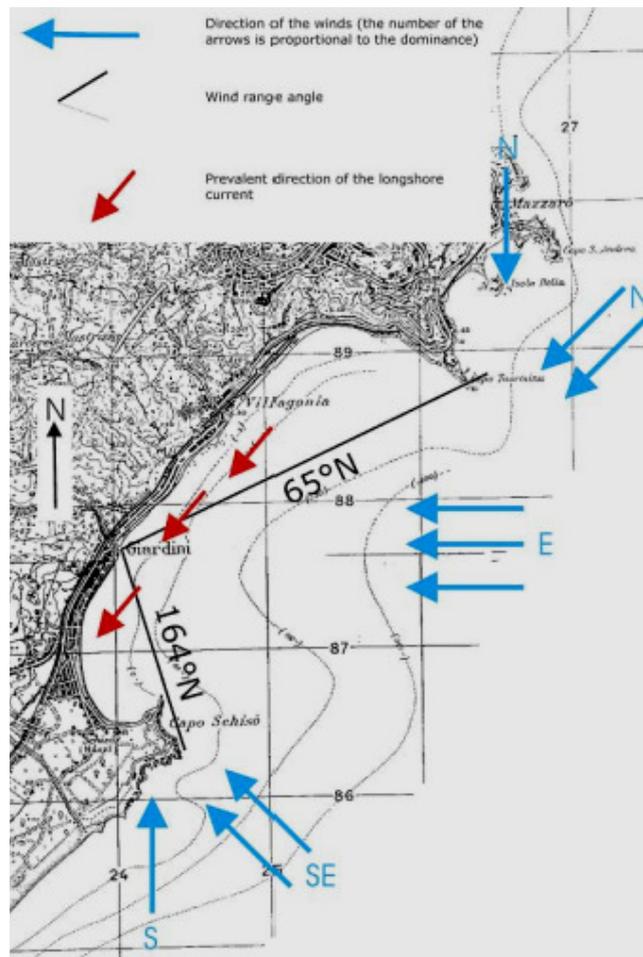
Fig. 3.2.1.5 - Rappresentazione del regime dei venti e delle correnti lungoriva all'interno della baia.

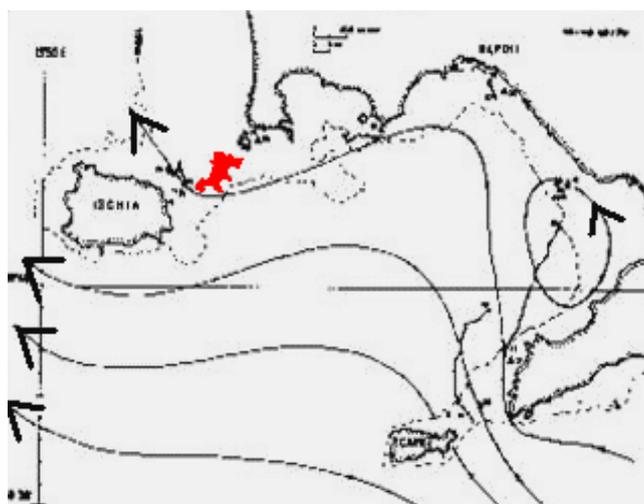
Fig. 3.2.2.5 - Schema della circolazione delle correnti marine prodotte dai venti provenienti da Sud.

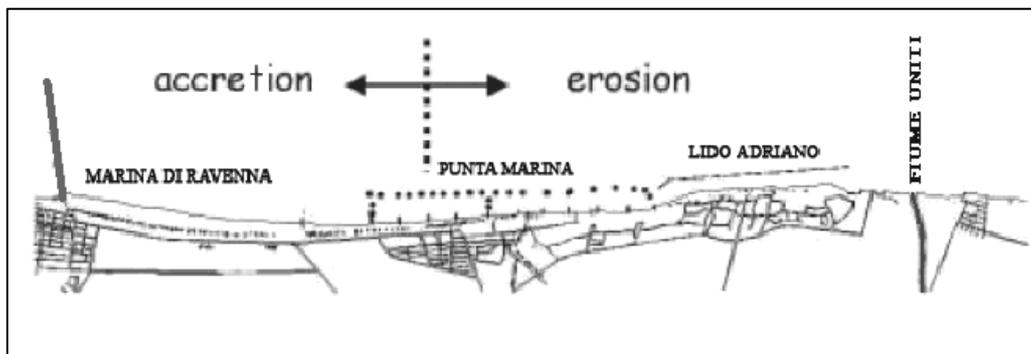
Fig. 3.2.3.4 - Mapa schematica delle zone di erosione e accrescimento nell'area litoranea compresa tra la foce del Fiume Uniti e la banchina Sud del porto di Marina di Ravenna.

Rilevanti sono anche le variazioni altimetriche subite dai fondali antistanti i differenti tratti di costa. Nel tratto antistante Marina di Ravenna la spiaggia emersa si è accresciuta di 140-150 m negli ultimi 50 anni, mentre oltre le batimetriche dei 3-4 m si registra un cospicuo approfondimento causato dalla perdita di sedimento, stimata in 1,7 milioni di m³ nel periodo compreso tra il 1968 e il 2000.

Nello stesso periodo valori ben più elevati sono stati registrati nei fondali antistanti le località di Punta Marina e di Lido Adriano che vengono interessati dal processo erosivo descritto in precedenza. In queste aree la perdita di sedimento varia dai circa 13 milioni di m³ nel tratto compreso tra Punta Marina e Lido Adriano a più di 27,5 milioni di m³ tra Lido Adriano e la foce del Fiume Uniti.

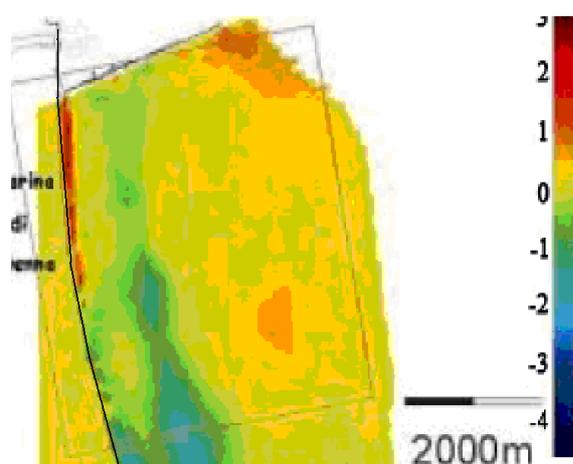
Fig. 3.2.3.5a - Mappa schematica delle variazioni altimetriche (1968-2000) del fondale antistante Marina di Ravenna.

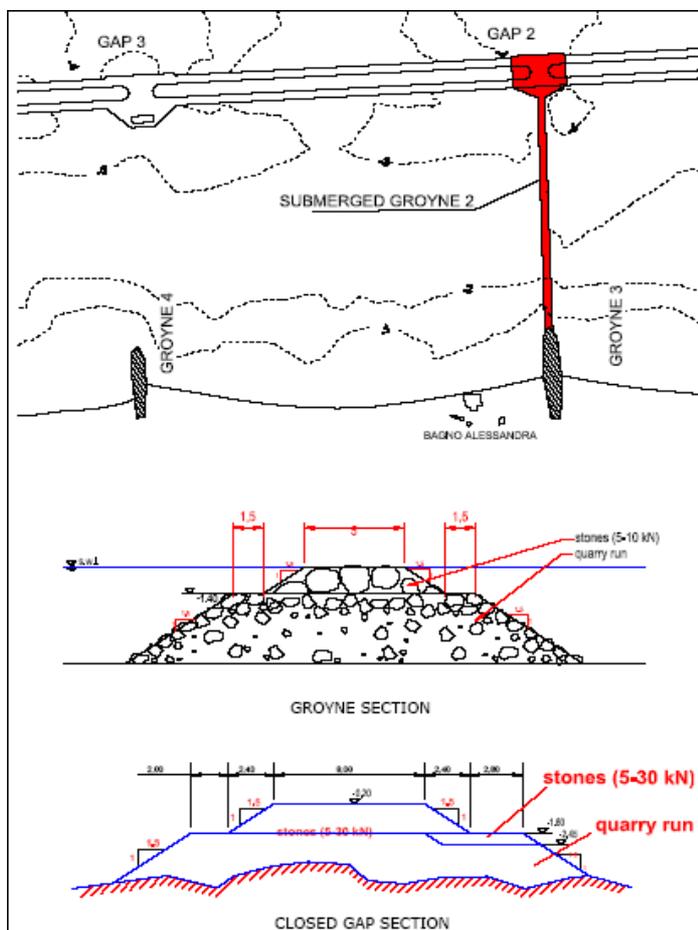
Fig. 3.2.3.8b - Particolare della pianta e delle sezioni relative alle nuove strutture di difesa semi-sommerse.

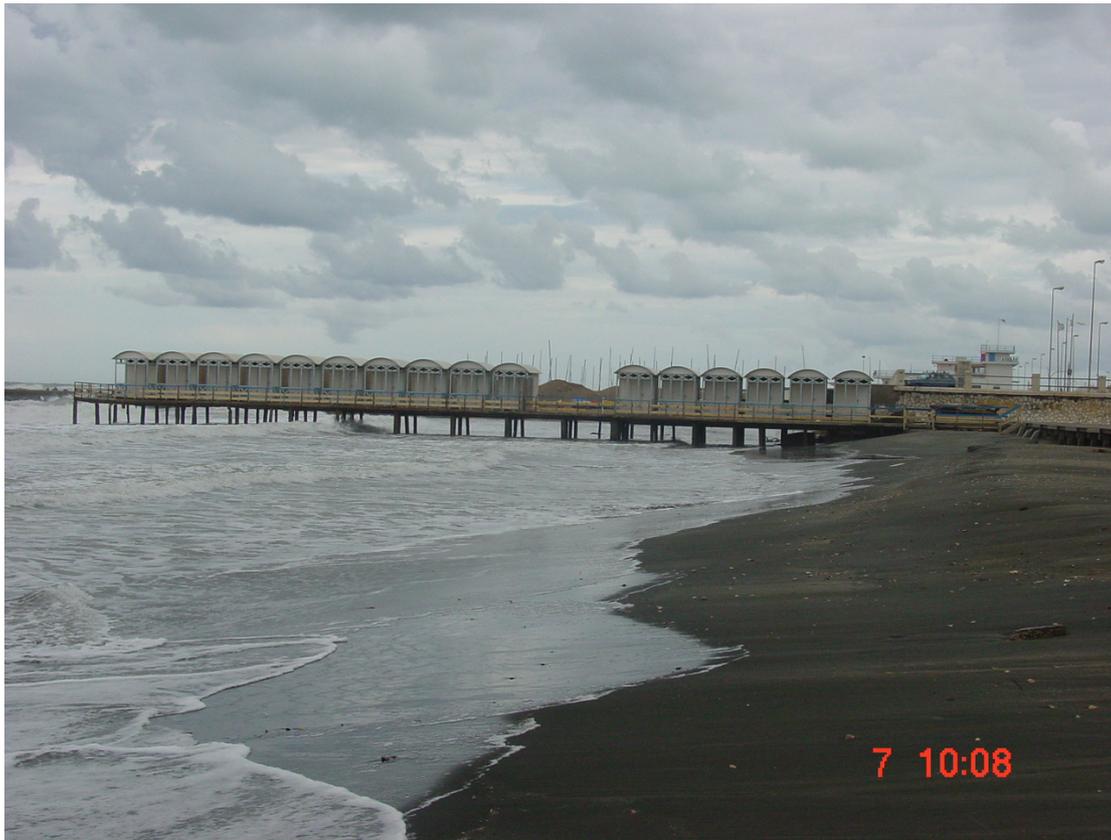
Fig. 3.2.4.7a - Sezione 1 Nord: situazione al 07 Novembre 2000 (senza sistema BMS).

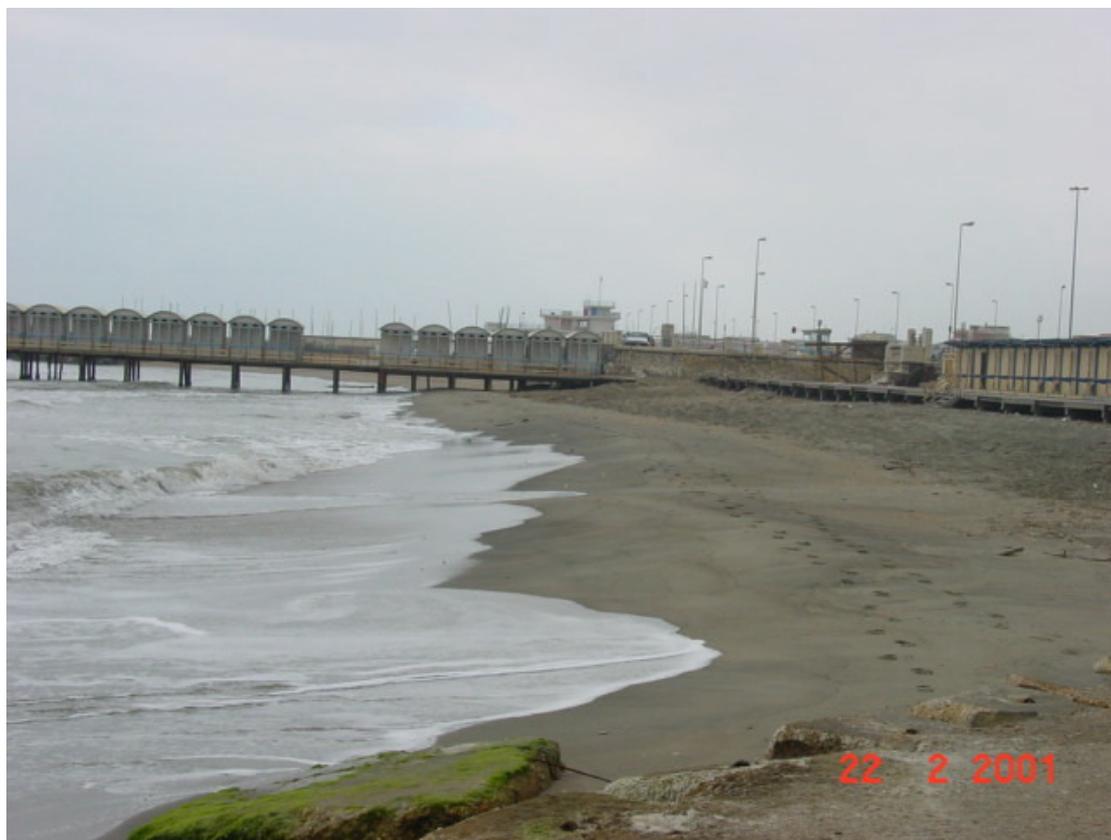
Fig. 3.2.4.7b - Sezione 1 Nord: situazione al 22 Febbraio 2001 (dopo 10 gg. dall'avvio del sistema BMS).

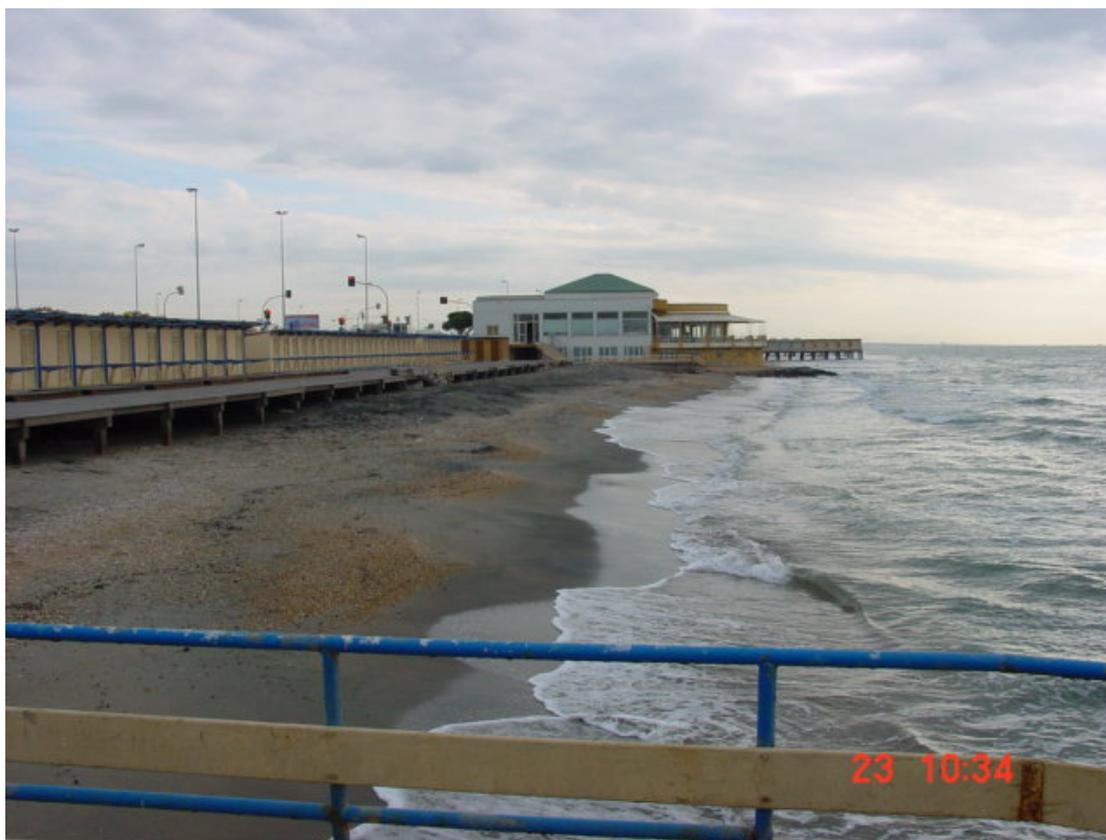
Fig. 3.2.4.8a - Sezione 1 Sud: situazione al 23 Ottobre 2000 (senza sistema BMS).

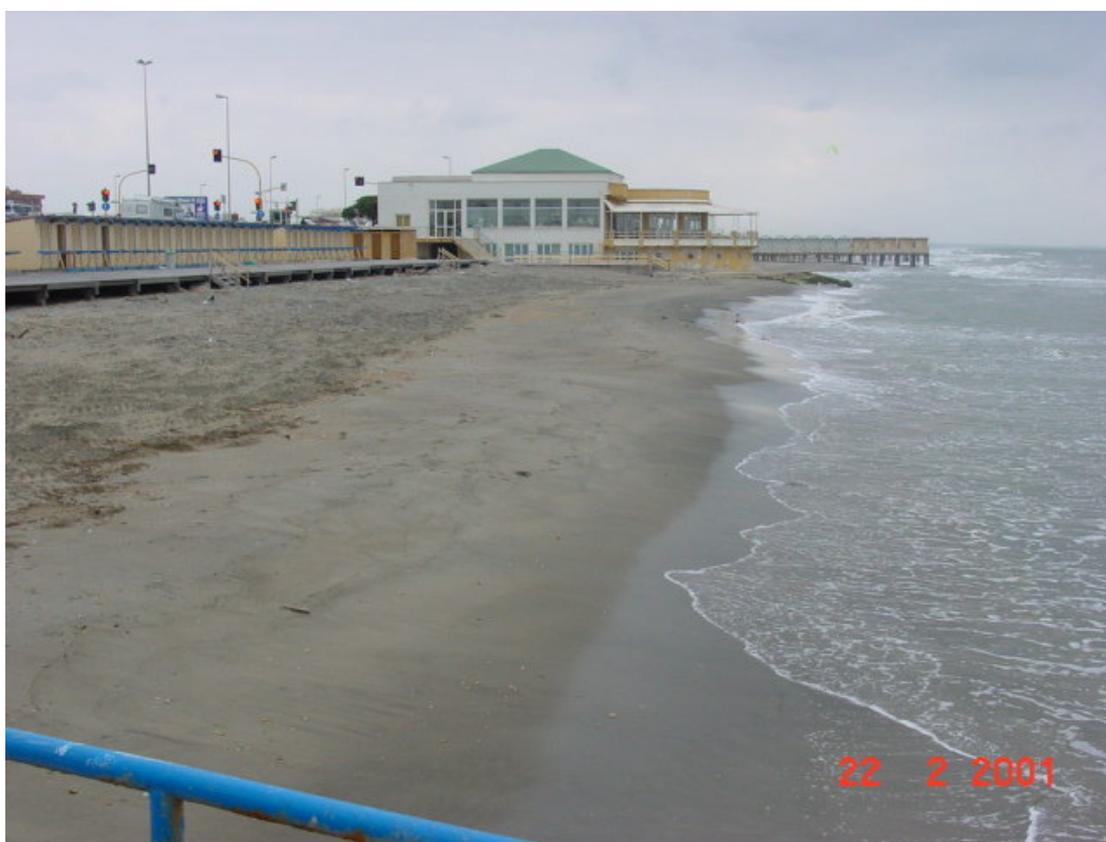
Fig. 3.2.4.8b - Sezione 1 Sud: situazione al 22 Febbraio 2001 (dopo 10 gg. dall'avvio del sistema BMS).

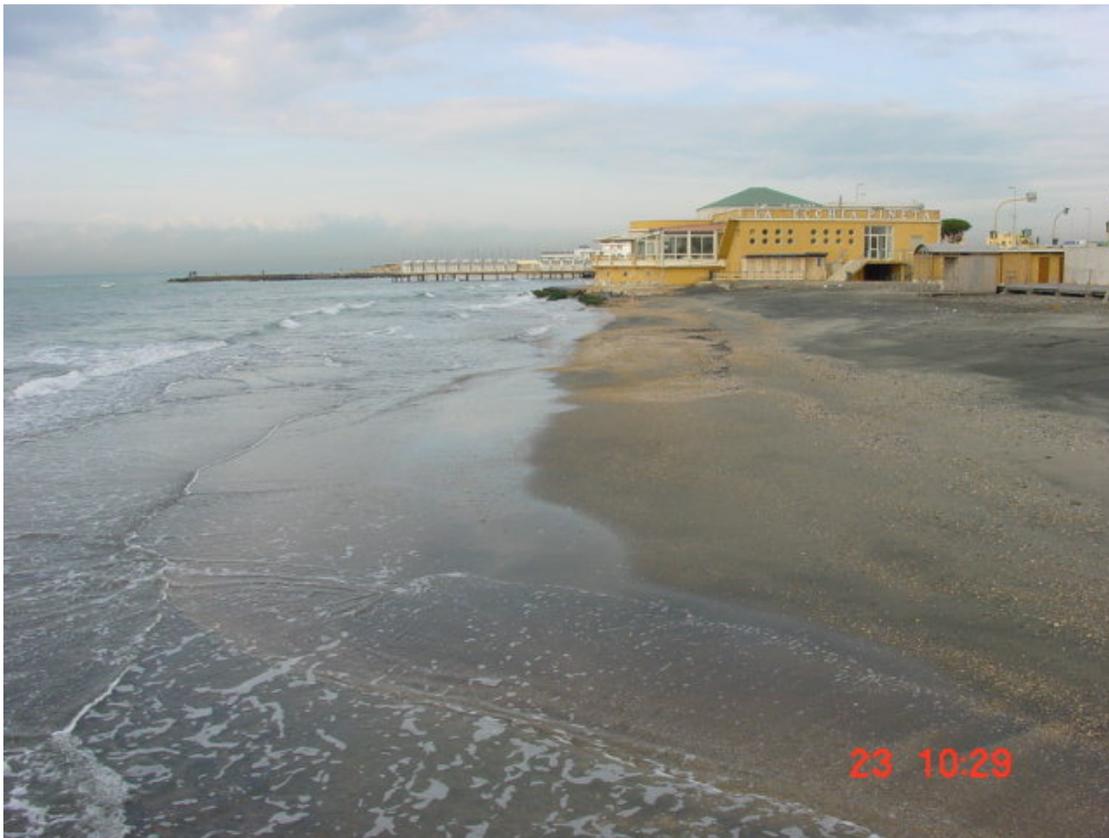
Fig. 3.2.4.9a - Sezione 2 Nord: situazione al 23 Ottobre 2000 (senza sistema BMS).

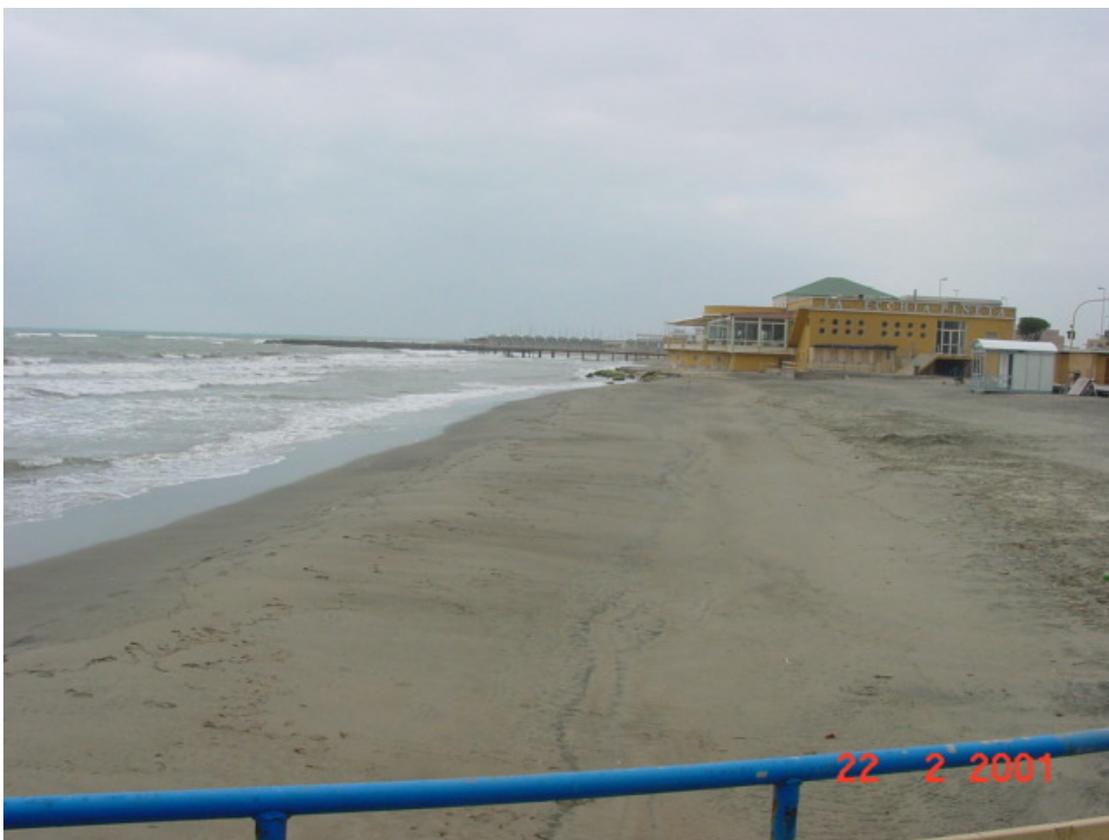
Fig. 3.2.4.9b - Sezione 2 Nord: situazione al 22 Febbraio 2001 (dopo 10 gg. dall'avvio del sistema BMS).

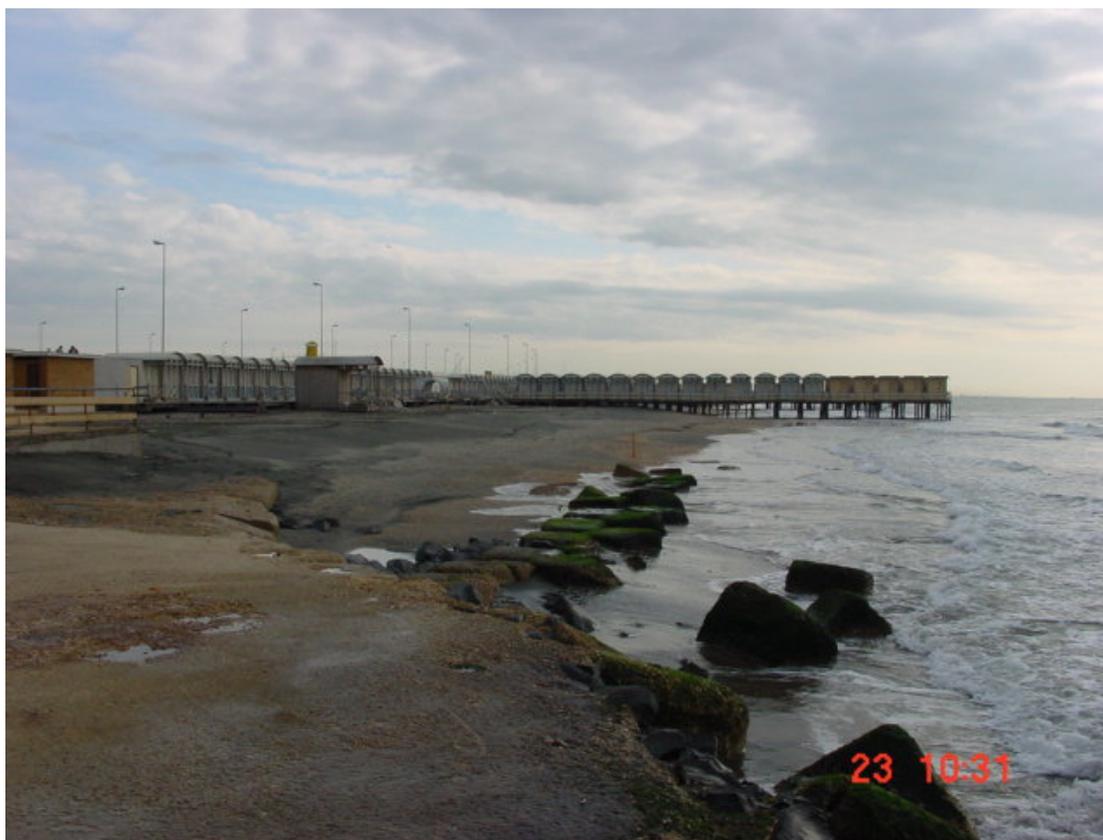
Fig. 3.2.4.10a - Sezione 2 Sud: situazione al 23 Ottobre 2000 (senza sistema BMS).

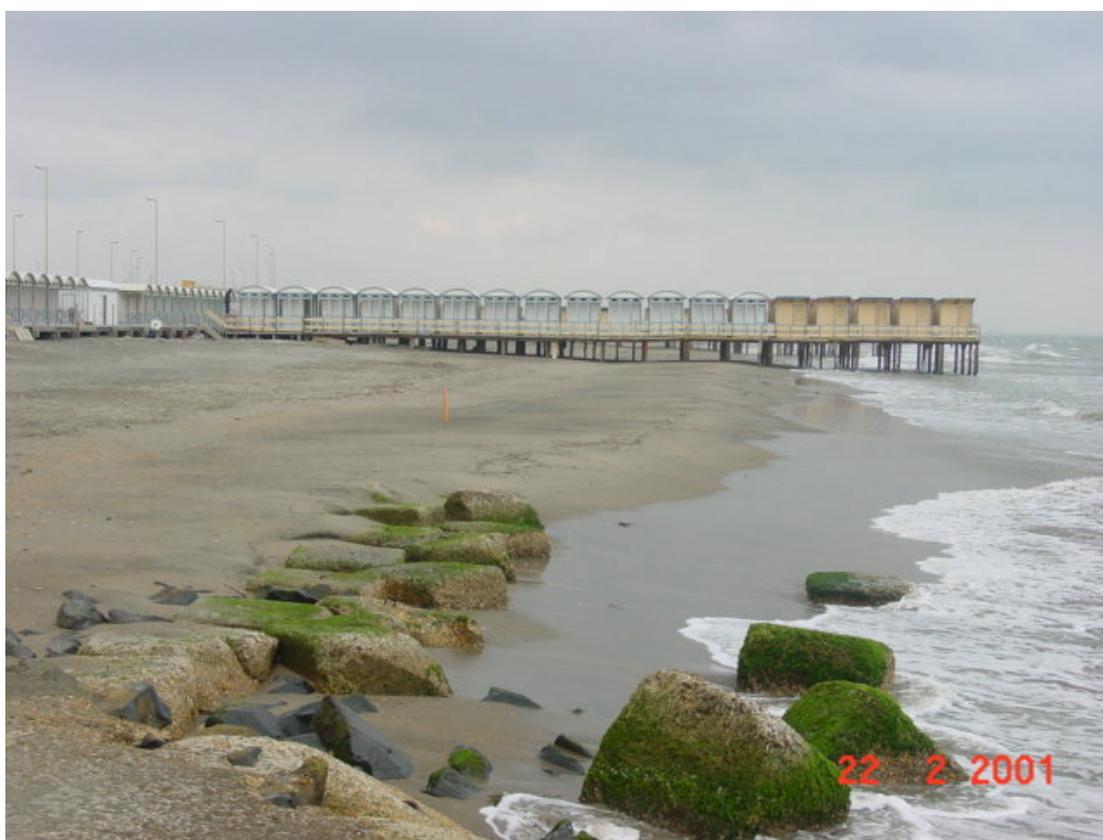
Fig. 3.2.4.10b - Sezione 2 Sud: situazione al 22 Febbraio 2001 (dopo 10 gg. dall'avvio del sistema BMS).

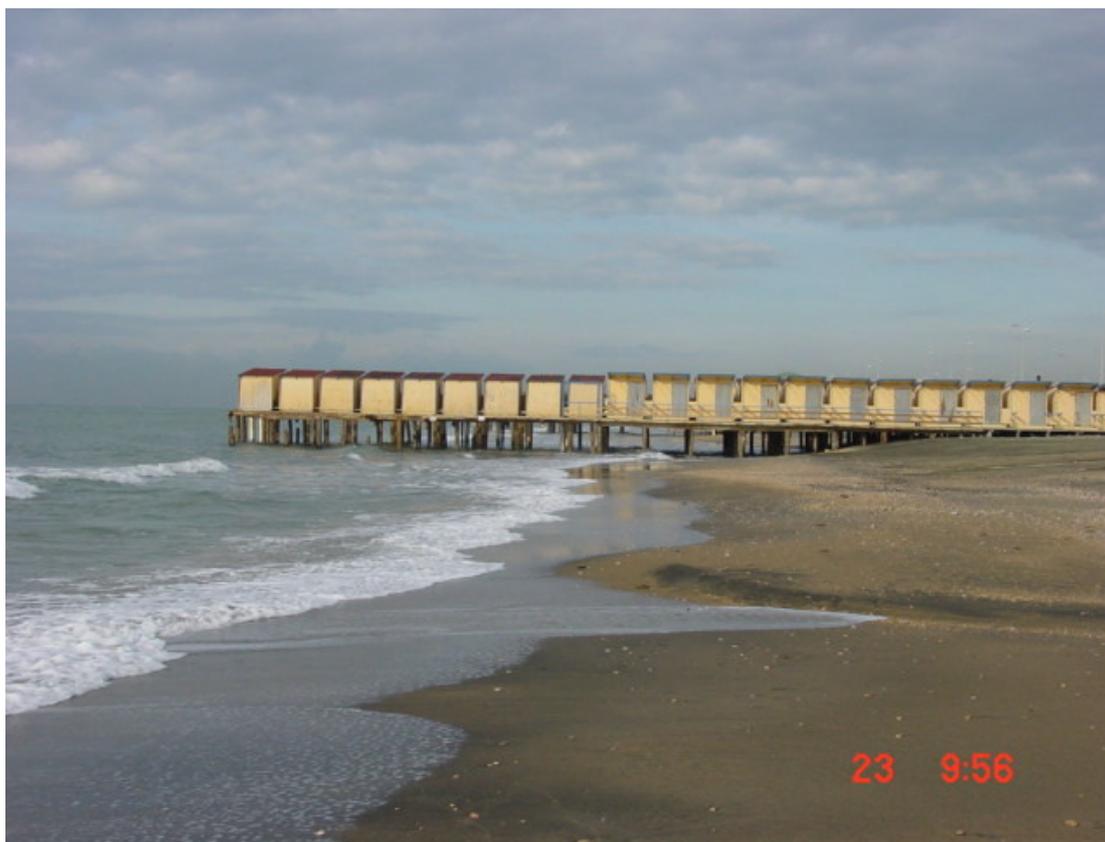
Fig. 3.2.4.11a - Sezione 3 Nord: situazione al 23 Ottobre 2000 (senza sistema BMS).

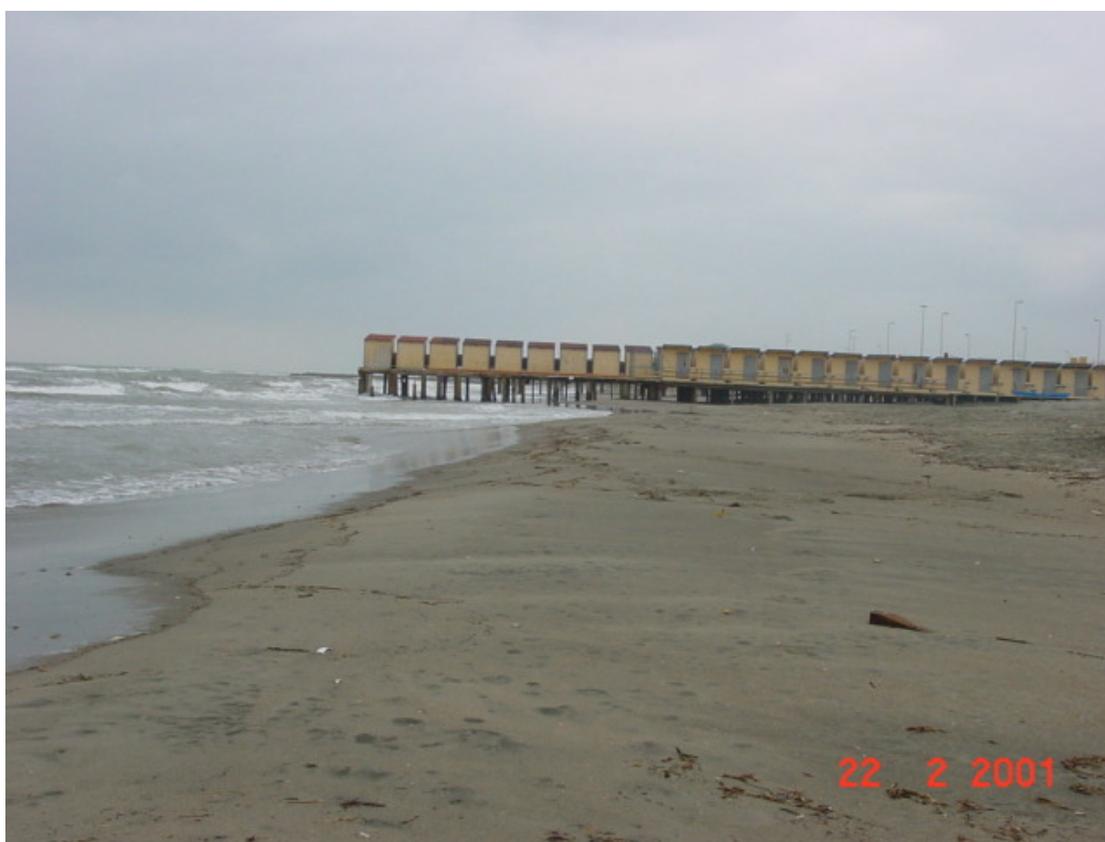
Fig. 3.2.4.11b - Sezione 3 Nord: situazione al 22 Febbraio 2001 (dopo 10 gg. dall'avvio del sistema BMS).

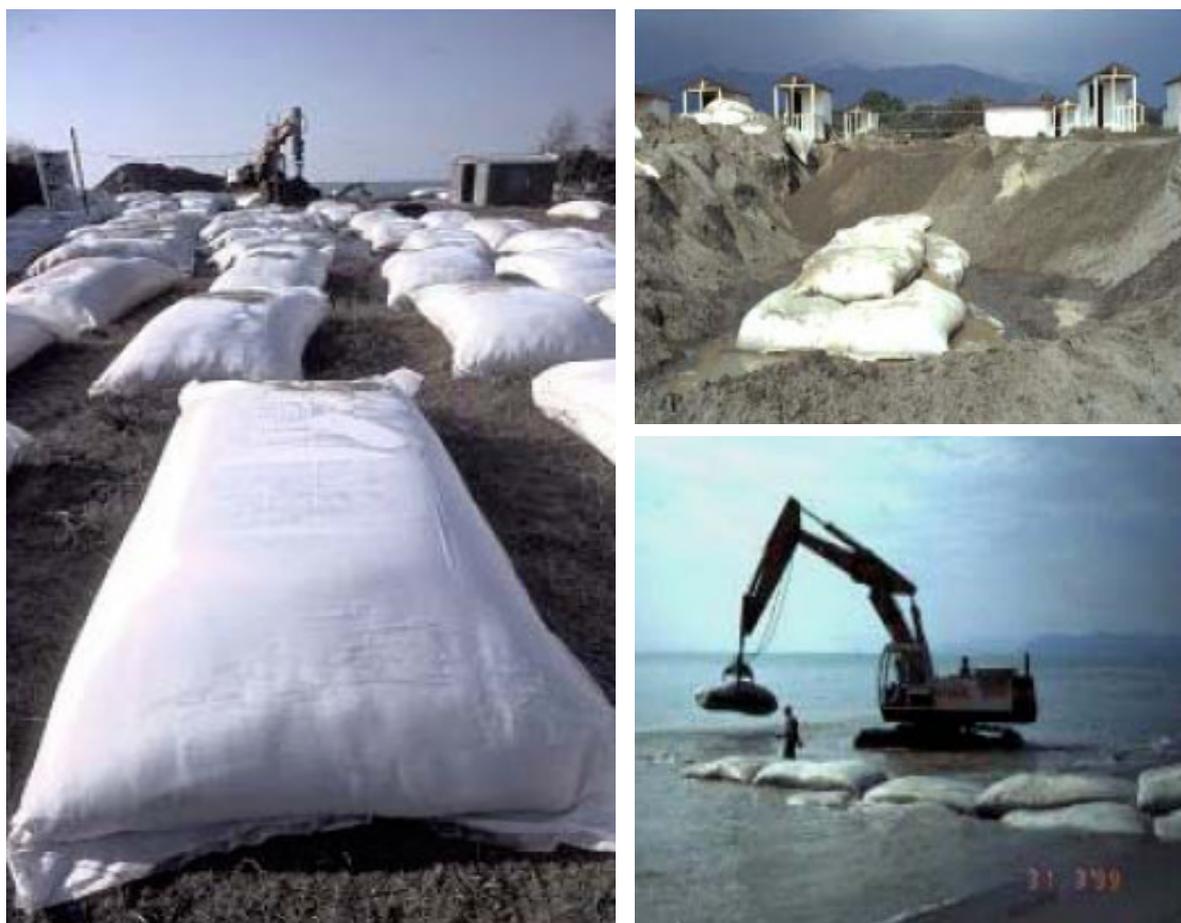
Fig. 3.2.6.8 - Costruzione dei pennelli sulla spiaggia di Marina dei Ronchi. Fasi del riempimento (foto a sinistra) e del posizionamento dei sacchi rispettivamente in trincea (foto a destra in alto) e in mare (foto a destra in basso).

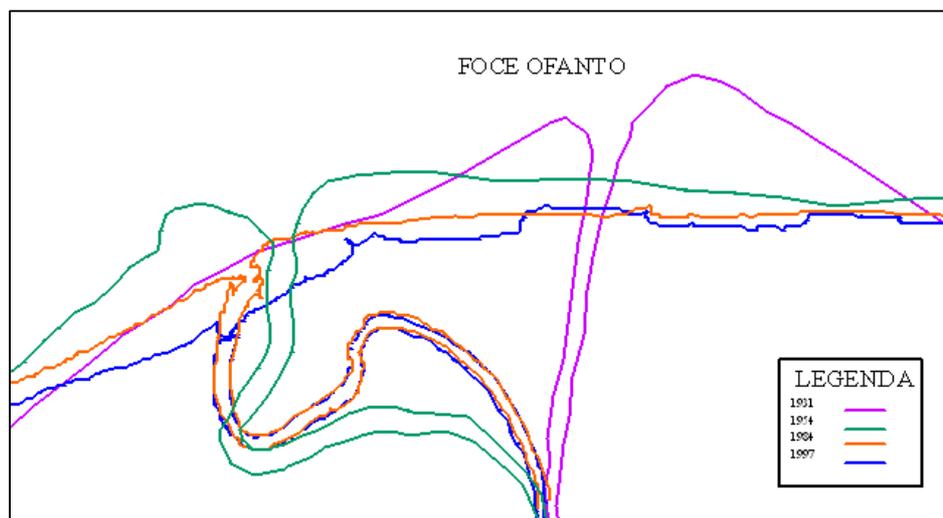
Fig. 4.1.2.3 - Trasformazioni della foce del fiume Ofanto nel periodo compreso tra il 1931 ed il 1997.

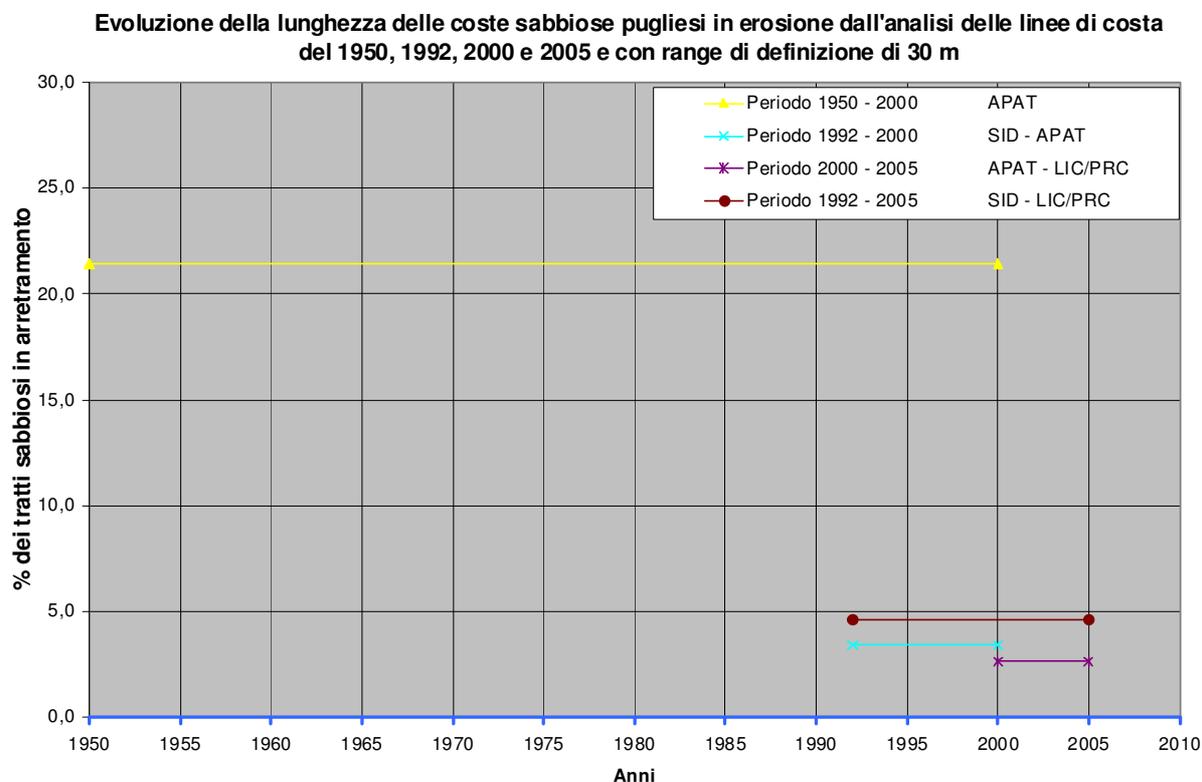
Fig. 4.2.4.2 - Percentuali delle coste sabbiose pugliesi in arretramento dal 1950 al 2005, definite con un range di 30 m.

In conclusione tutti gli studi concordano che i litorali pugliesi sabbiosi dal 1950 al 2000 hanno avuto una tendenza all'arretramento.
