# MICROZONAZIONE SISMICA

## Note alla carta geologica e geomorfologica

Comune di Celle di San Vito (FG)

30 - 09 - 2022 / NI\_001

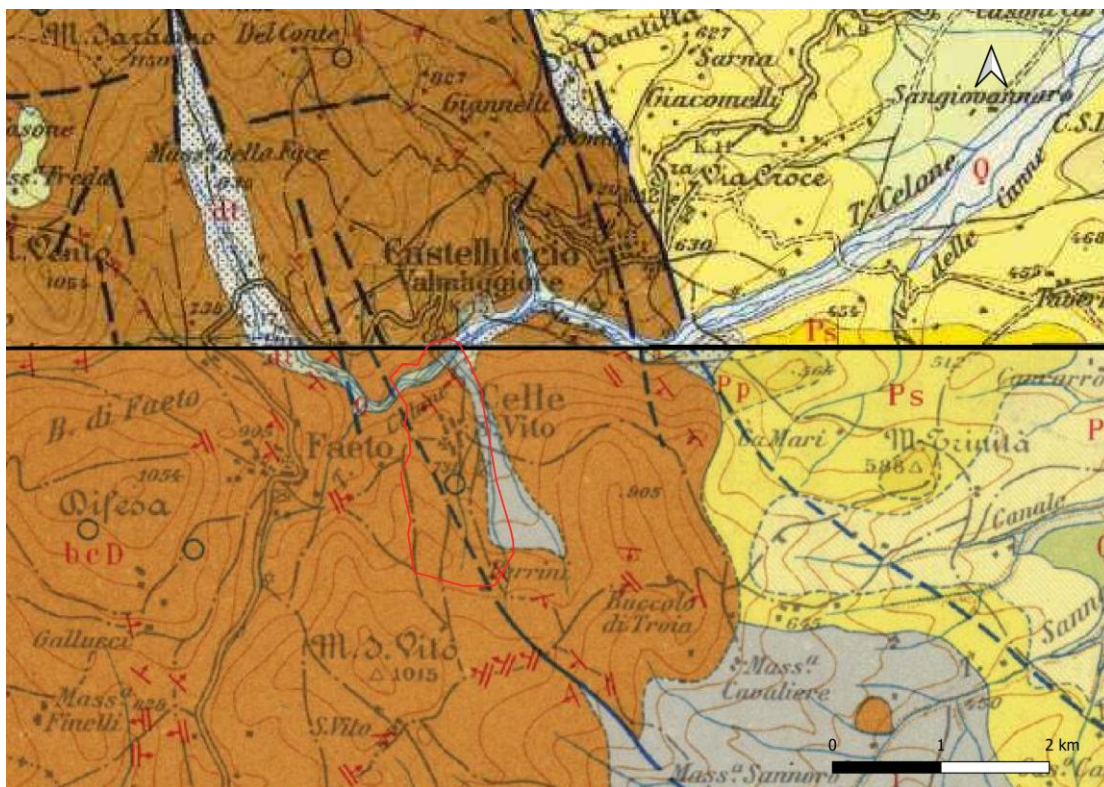
**Figura 1 .Ubicazione dell'area oggetto di studio (perimetro in rosso) nella cartografia esistente a scala 1:100.000 (F 174 Ariano Irpino, a sud, e F163 Lucera a nord).**

Nella cartografia esistente la porzione più occidentale dell'area perimetrata (**Figura 1**) è occupata da un **Complesso Indifferenziato (i)**, di età compresa tra il Cretaceo e il Paleogene, circoscritto all'area orientale tra il canale della Perraglia e il torrente Fontanelle, immissari del torrente Celone, a nord del paese. Tale **Complesso Indifferenziato** è descritto come di "argille e marne prevalentemente siltose, grigie e varicolori con differente grado di costipazione e scistosità; interstrati o complessi di strati calcarei, calcareo- marnosi, calcarenitici, brecce calcaree, arenarie varie, puddinghe, diaspri e scisti diasprigni". La gran parte dell'area oggetto di studio è compresa in quella definita come **Formazione della Daunia (bcD)**, di età miocenica,

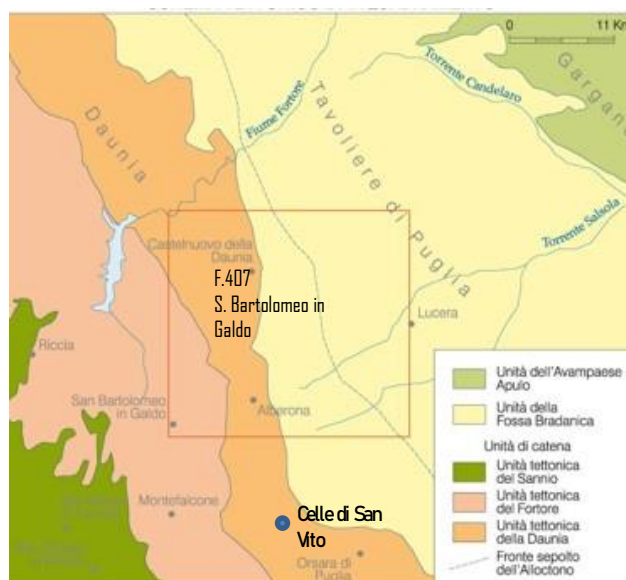
**Figura 2. Schema tettonico di inquadramento, tratto e modificato dal F 407 “San Bartolomeo in Galdo”, in cui è indicata la posizione del comune oggetto di studio**

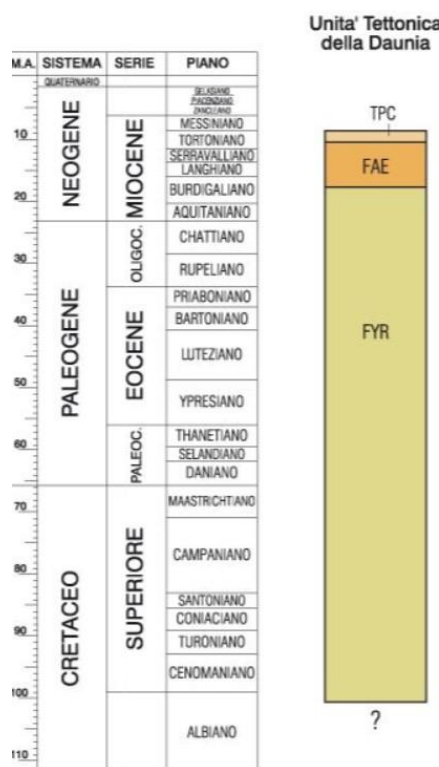
Figura 3. Schema della successione litostratigrafica della UT della Daunia in area esterna di catena, con relative età di riferimento da dati di letteratura.

Il Flysch Rosso (FYR) (Cretaceo–Burdigaliano Pescatore et al., 1988), costituisce la base della UT della Daunia consiste di una fitta alternanza di sottili strati di argilliti di colore variabile dal grigio al rosso, al verdastro, calcilutiti, calcareniti e calciruditi con uno spessore totale valutato in ca. 300 m (Pieri et al., 2011 e referenze incluse). Sulla base di caratteri litologici e sedimentologici, i depositi di questa formazione sono stati attribuiti ad un bacino pelagico, interessato occasionalmente da flussi turbiditici intermittenti alimentati da aree di piattaforma carbonatica. L'età della formazione è stata riferita ad un intervallo compreso tra il Cretaceo (?) e l'Aquitano (Dazzaro e Rapisardi, 1984; Dazzaro et al., 1998 e referenze incluse).

Il **Flysch di Faeto (FAE)** (*Crostella e Vezzani, 1964; Langhiano- Serravalliano*), sovrapposto stratigraficamente al Flysch Rosso /FYR (Figura 3), è un'alternanza di strati e banchi di calcareniti, calciruditi, calcilutiti, marne calcaree ed argille marnose, con un elevato grado di deformazione ed con uno spessore massimo, ricostruito per intervalli stratigrafici successivi, valutato pari a ca. 500 m (Pieri et al., 2011). Nei dintorni di Castelluccio Valmaggioro, localizzato ca. 3 km a nord est di Celle di San Vito, questa successione flyscioide è stata suddivisa informalmente in tre membri: a) **basale** costituito da una successione calcareo-argillosa, b) **intermedio** rappresentato da una fitta successione di torbiditi calciclastiche e calcilutiti ad *Orbituline*, e c) **superiore** costituito da un'alternanza di torbiditi e marne grigie (Pieri et al., 2011 e referenze incluse). Le torbiditi calciclastiche del membro intermedio presentano granulometria variabile da medio-grossolana a fine con strutture sedimentarie riferite agli intervalli della sequenza di Bouma (Pieri et al., 2011). Strati a granulometria medio fine presentano geometrie tabulare, mentre strati a granulometria più grossolana presentano una stratificazione irregolare. I caratteri litologici e di facies sono stati attribuiti ad un depositarsi da conoidi in prossimità dei margini occidentali della Piattaforma apula (Pieri et al., 2011); le analisi su nanofossili calcarei hanno permesso riferire le successioni campionate all'intervallo Langhiano-Serravalliano.

Le **marne argillose del Toppo Capuana (TPC)** (*Crostella e Vezzani, 1964, Tortonian - Messiniano*) costituisce l'unità a tetto dell'UT della Daunia (Figura 3), e la più elevata dei terreni appenninici, sono costituite da banchi di marne ed argille marnose grigio scure con rare intercalazioni di sottili strati di areniti a granulometria fine, sia a composizione silicoclastica che calciclastica, in contatto stratigrafico per alternanza con il Flysch di Faeto (FAE). Questa unità è descritta come affiorante in fasce strette ed allungate a sud dell'allineamento San Marco La Catola-Pietra Montecorvino, coperta con frequenza da estese coltri detritiche. Lo spessore massimo valutato non supera i 200 m (Pieri et al., 2011). I caratteri litostratigrafici e sedimentologici suggeriscono che si tratti di depositi riferibili a bacini marini depocentrali in cui si depositavano emipelagiti e torbiditi a grana fine alimentate sia da aree di avampaese che di catena.

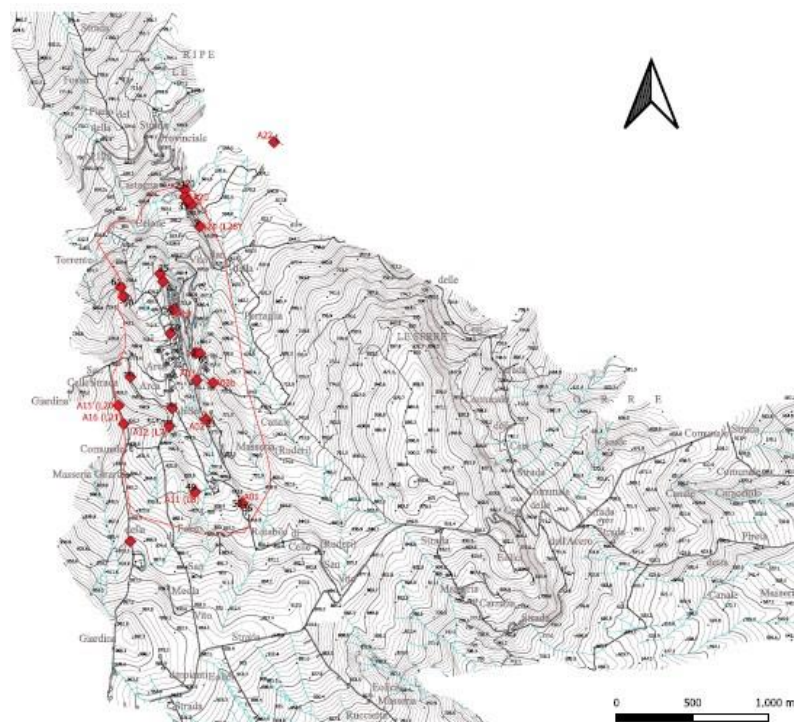
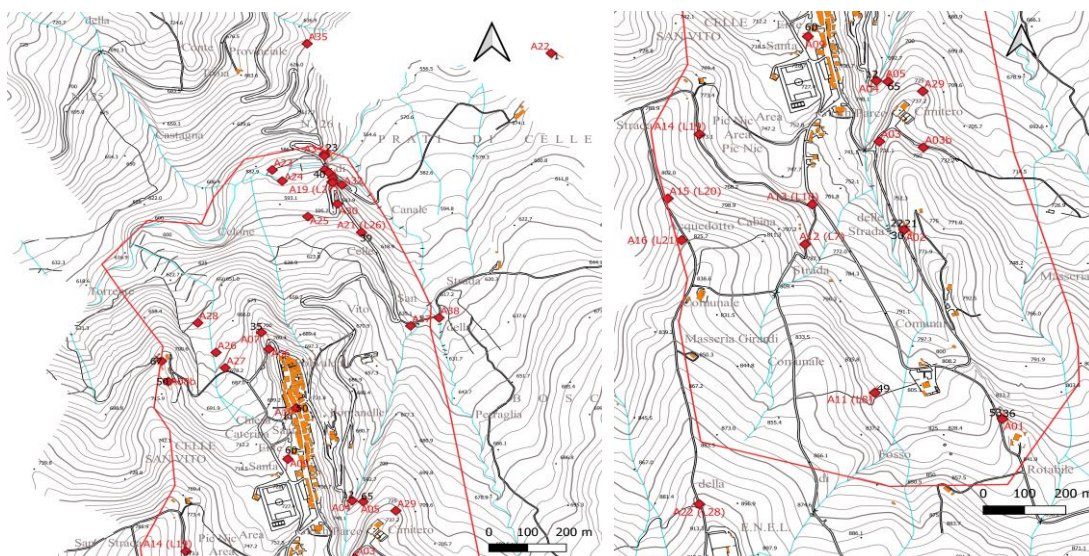
**Figura 4. In alto. Vista degli affioramenti analizzati nell'area oggetto di studio all'interno del limite comunale. In basso: dettaglio della distribuzione degli stessi affioramenti e vista di quelli esterni all'area perimetrata**

Il rilevamento geologico è stato effettuato nell'area perimetrata e in zone poco esterne alla stessa (Figura 4), al fine di valutare le litologie presenti ed il loro assetto strutturale, mediante misura di parametri giacitureali quando possibile. Le stratigrafie dei sondaggi acquisiti, la totalità dei quali effettuata unicamente in zone molto prossime all'abitato, sono stati fondamentali per valutare lo spessore delle coperture, e dipendendo dalla profondità raggiunta, per confermare le alternanze litologiche riconosciute in superficie.

Le successioni osservate in affioramento (Figura 4), e/o inferite da sondaggi, all'interno dell'area perimetrata indicano un'alternanza tra litotipi riconducibili unicamente alla successione del Flysch di Faeto (FAE). Dalle osservazioni degli affioramenti rinvenuti e dall'analisi delle indagini geognostiche pregresse, non è possibile distinguere univocamente una successione calcareo- e/o calcarenitico/argillosa con una prevalenza di strati di calcari e/o calcareniti, (bianco-grigi a nocciola) con intercalati minori livelli di argille e/o marne argillose (**FAEc**), rispetto ad una in cui prevalgono intervalli "pelitici" (argille-marne e/o argille marnose da biancastre a grigio-azzurrognole) rispetto a quelli calcarei e/o calcarenitici (**FAEp**). Ciononostante, come descritto a continuazione, in alcuni settori dell'area perimetrata (coincidenti quasi sempre con alti topografici) affiorano prevalentemente litologie più competenti (calcareo-calcarenitiche), diversamente inclinate rispetto ai versanti, alternate alle quali spesso sono riconoscibili livelli sottili o strati di spessore variabile di marne argillose o argille. Tale configurazione è eventualmente causata dall'assetto strutturale (p.es. presenza di pieghe e successivi fenomeni di fagliazioni), che da quello litostratigrafico originario.

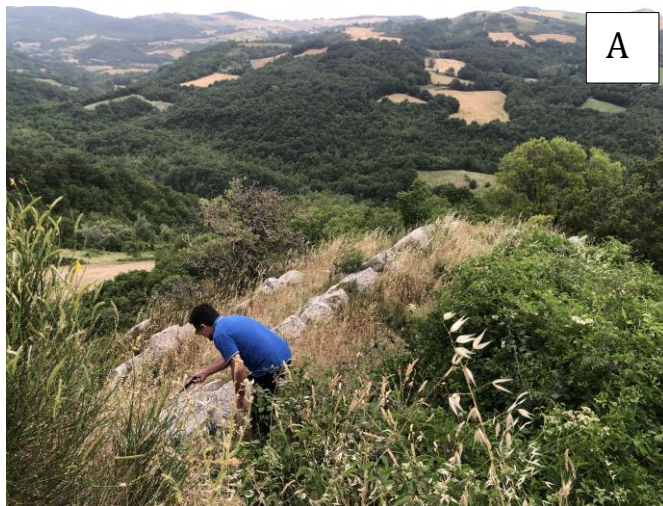
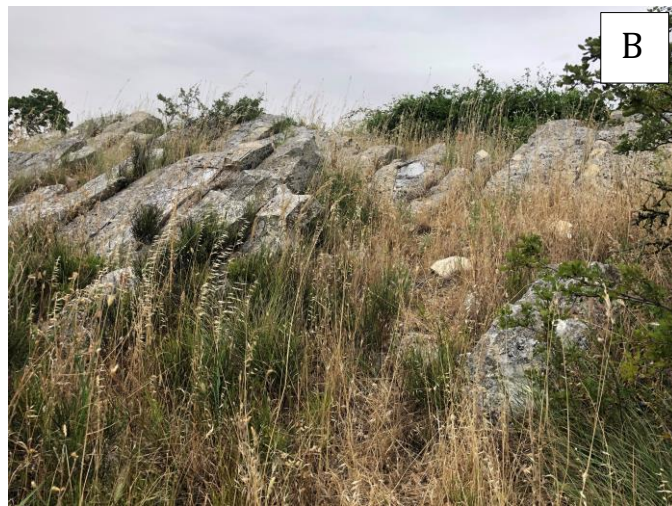
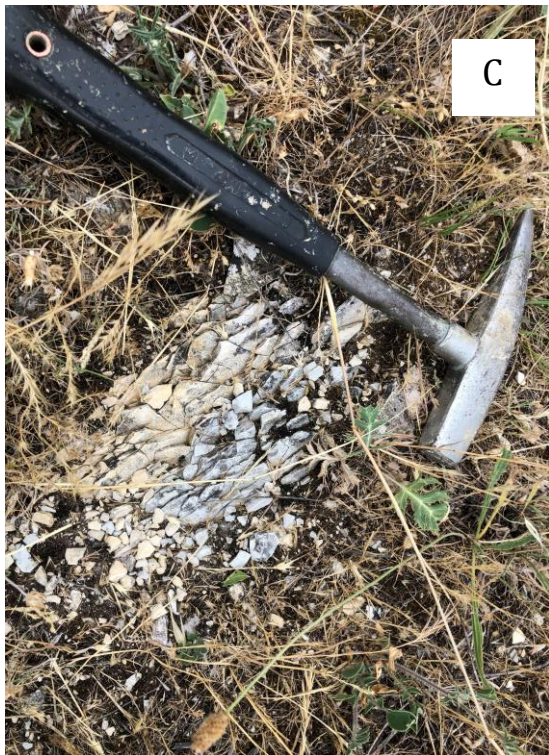
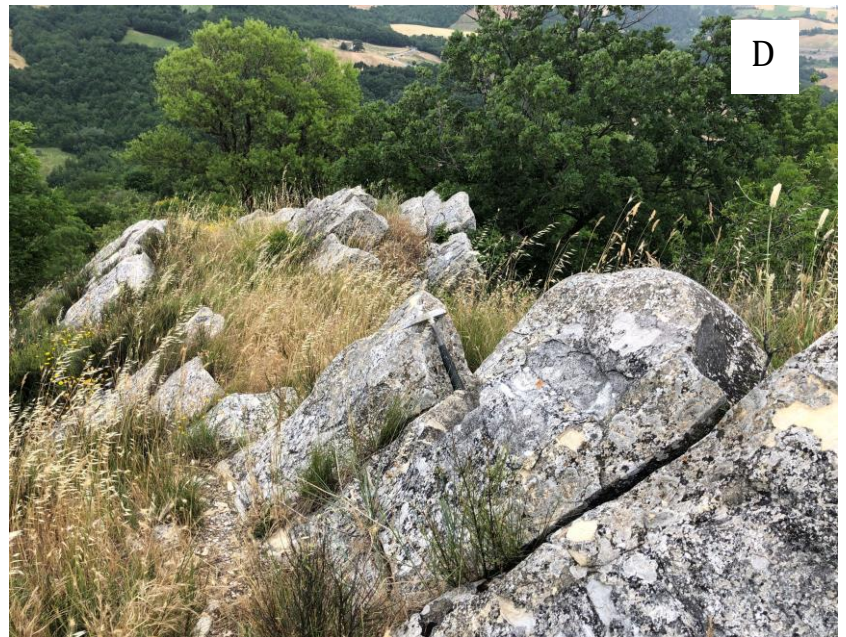
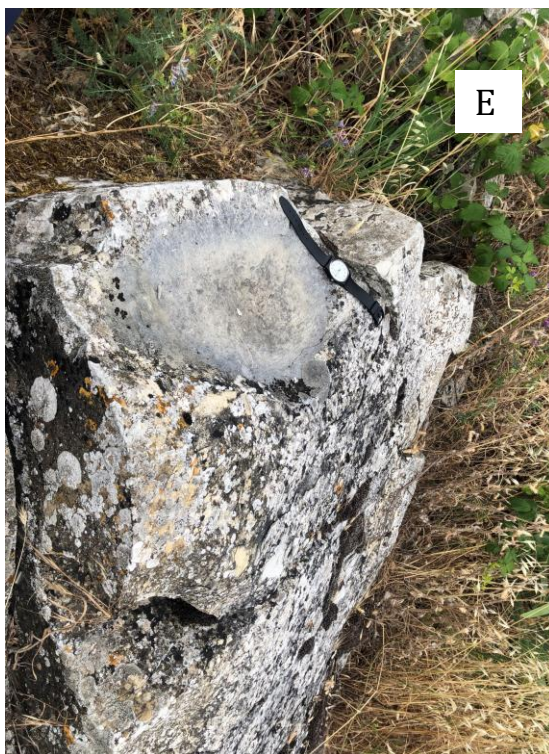
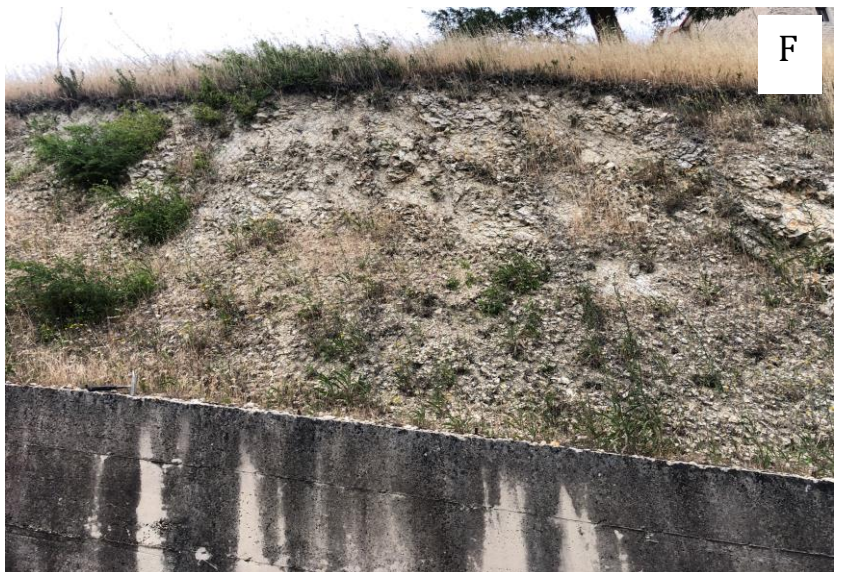
**Figura 5 Vista dell'affioramento A07 a nord del paese A). Strati di composizione prevalentemente calcarea affioranti a franapoggio (foto da NE a O) lungo la SP126. B) Vista degli stessi strati (foto da ovest a est a valle della SP126). C) intercalazioni millimetriche marnoso- argillose, parzialmente erose intervallate agli strati calcarei in B), su piano campagna, D) vista di dettaglio degli strati calcarei in A. . E) Evidenze di dissoluzione meteorica (orologio per scala) a tetto di uno dei blocchi dell'affioramento in A. F) vista della successione argilloso marnosa nell'affioramento A06 sulla SP126**

Una prevalenza di strati decimetrici a composizione calcarea, con un grado di fratturazione variabile affiorano nella porzione settentrionale del paese lungo la SP 126, prossima a via dei Provenzali (Figura 5 A-B). Tali strati, a franapoggio sul versante che volge ad ovest (strike /dip 239/35), sono alternati a strati millimetrici di argilliti di colore variabile da grigio ad azzurrognolo, fortemente erose (Figura 5 C), visibili a tratti fra gli strati calcarei. Conchette di dissoluzione sono state osservate al tetto di blocchi caduti in prossimità degli strati (Figura 5 E). Strati di spessore centimetrico di marne grigiastre immerse in abbondante matrice sono presenti a monte (affioramento A06) lungo la stessa SP126 (Figura 5F). L'assetto a franapoggio sul versante è evidente dal vallone a ovest del paese (Figura 6).

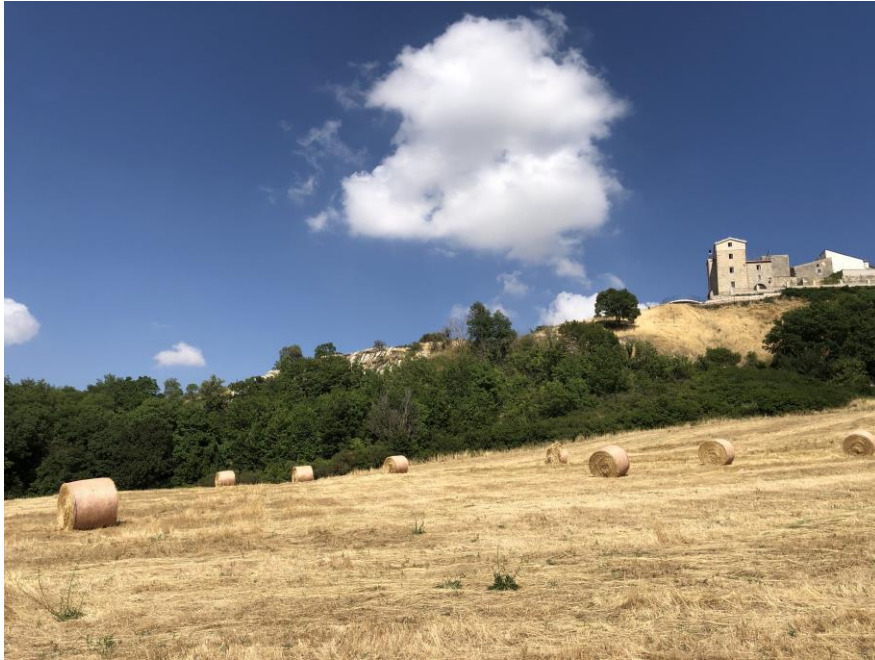
**Figura 6. Vista da ovest (punto A27 in Figura 4) verso la zona nord del paese, in cui è visibile l'edificio storico Arco dei Provenzali. sono visibili gli strati a franapoggio del versante verso il vallone Figura 5 (affioramento A07).**

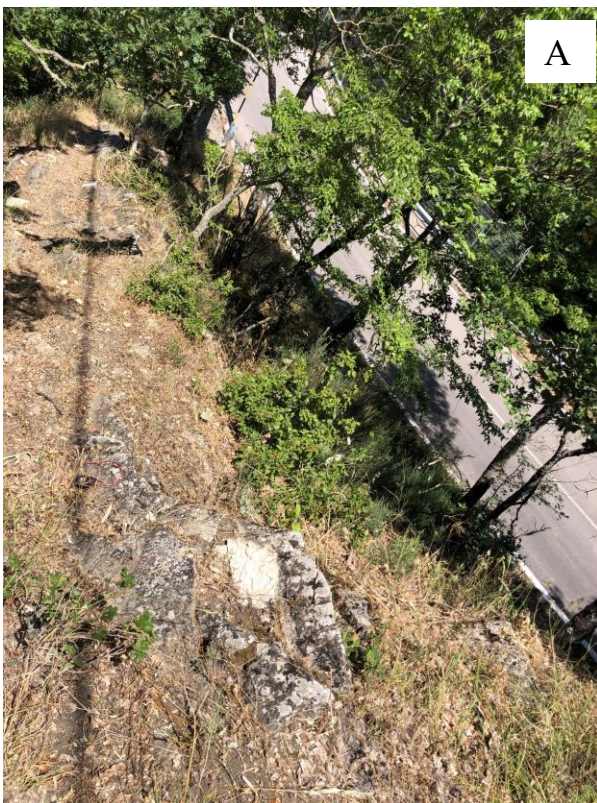
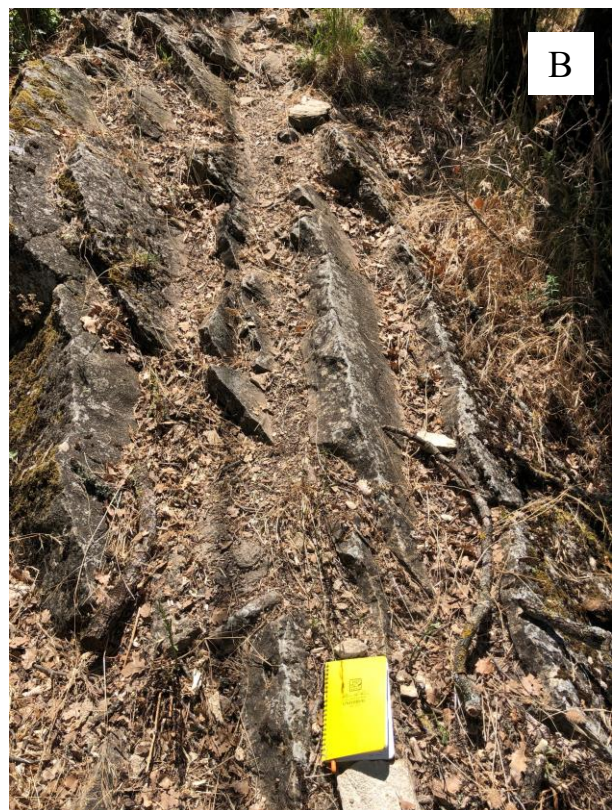
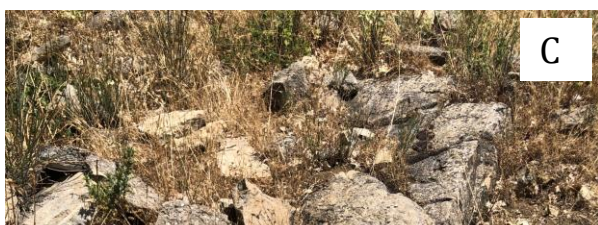
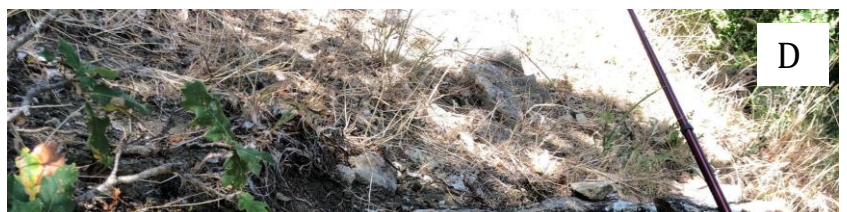
**Figura 7. A) vista generale dell'affioramento A18 dal top del versante verso la SP126. B-C) viste di dettaglio degli strati calcarenitici in A. D) dettaglio che mostra la fitta laminazione in alcuni degli strati dell'affioramento A18. E)**

**dettaglio di altri strati affioranti in A18 interessato da un lieve piegamento.**

Nella porzione nord-orientale dell'area perimetrata, in prossimità del torrente Celone (affioramenti A17 -A18), strati calcarenitici, con spessori inferiori ai 50 cm, immergono ad ovest (

**Figura 7)** con inclinazioni variabili (255/21 in A17) e (250/40 in A18). Gli strati sono generalmente piano paralleli (

Figura 7 B-C) , e a volte è visibile una fitta laminazione piano parallela all'interno degli stessi (

Figura 7D), in rari casi sono stati osservate delle tracce di deboli piegamenti (

Figura 7 E).

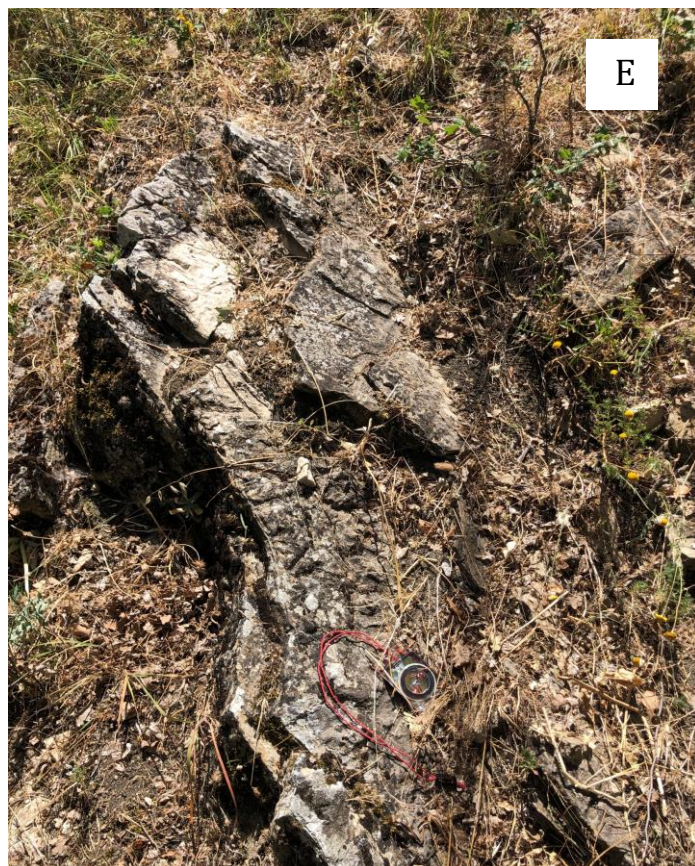
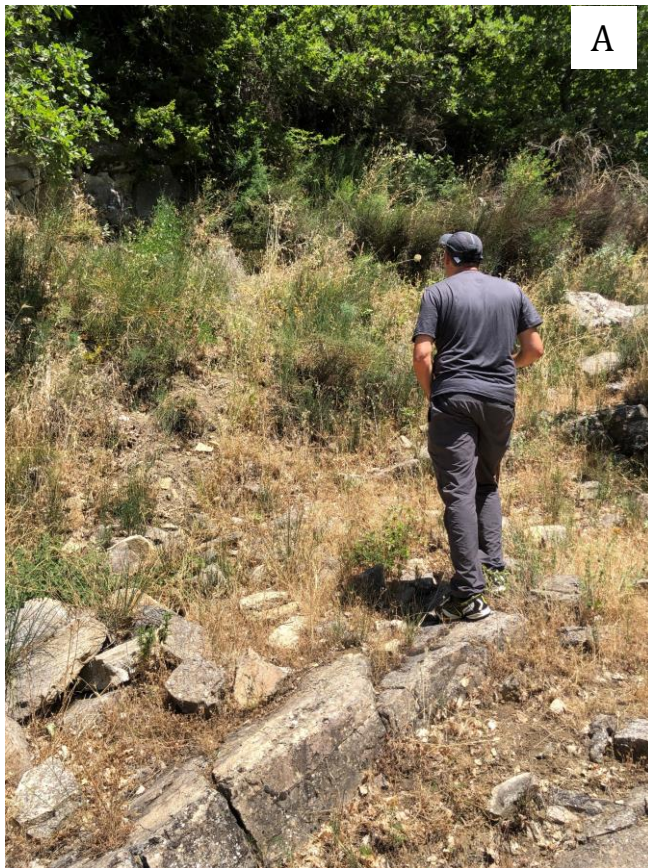
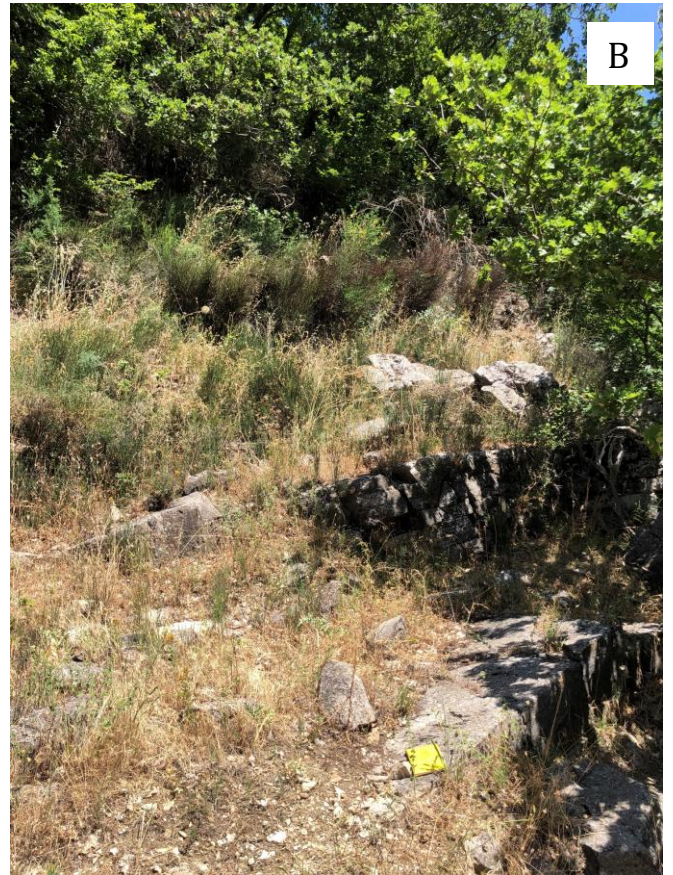
**Figura 8. A-B Vista generale dell'affioramento A17 in cui si evidenzia la fratturazione diffusa degli strati calcarenitici appartenenti alla successione del Faeto. Sono visibili blocchi caduti dal versante sparsi sul suolo**

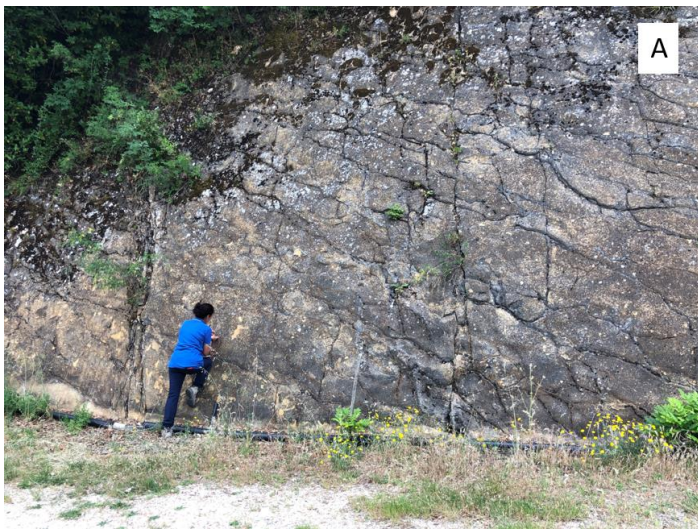
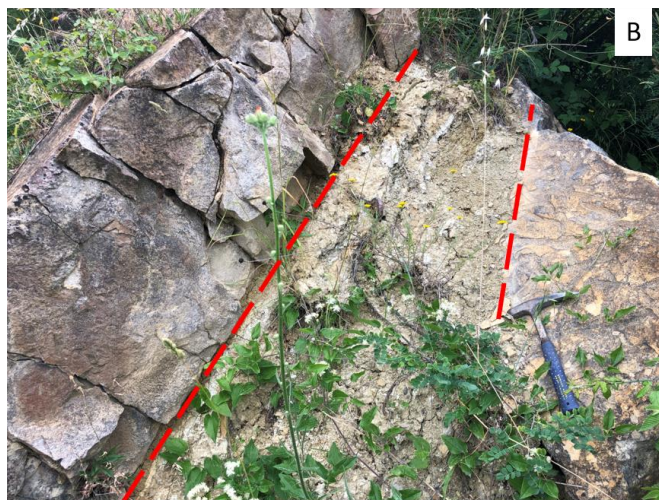
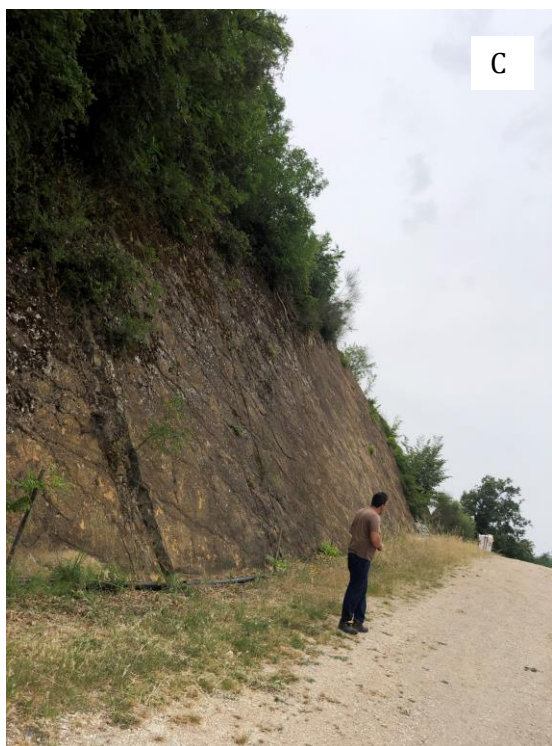
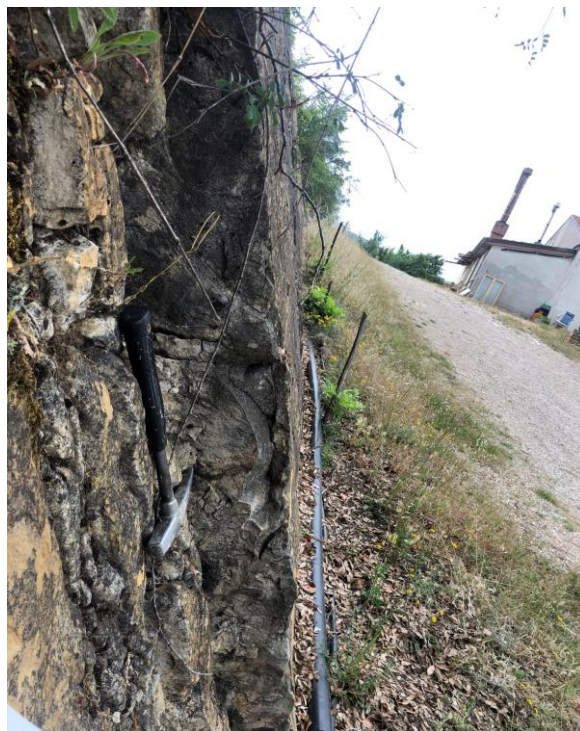
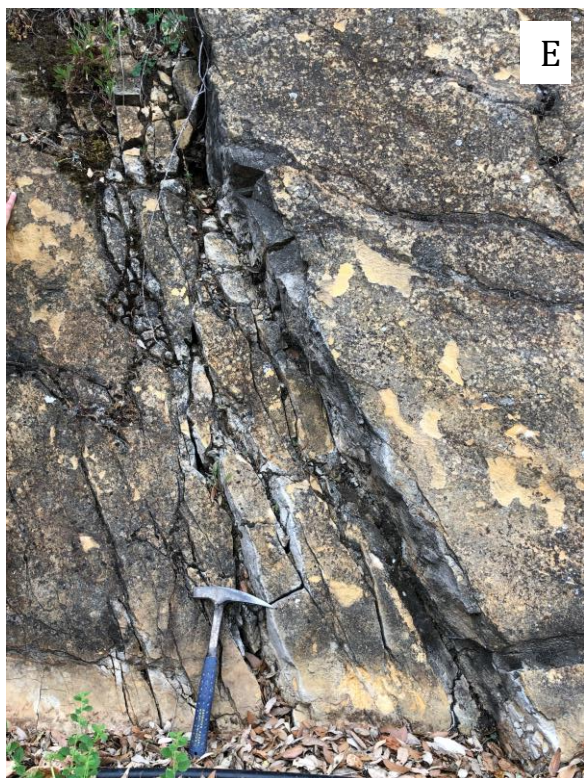
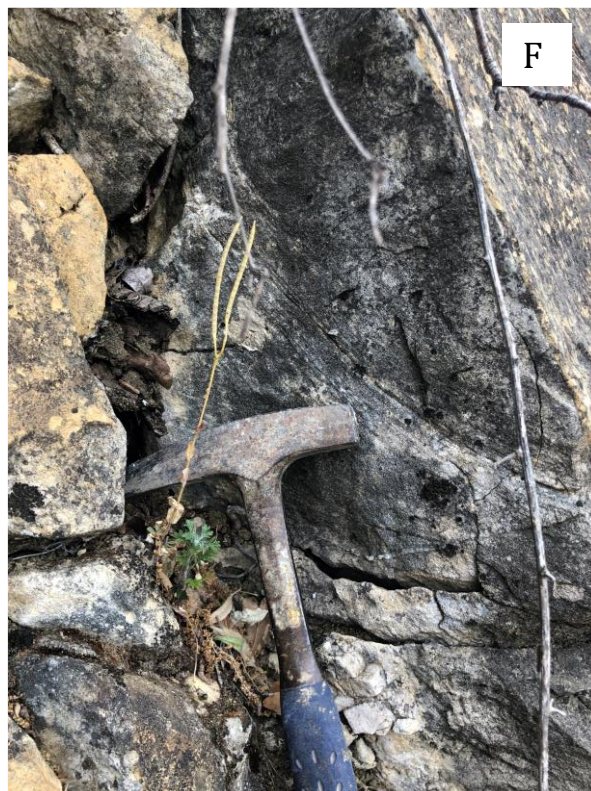
**Figura 9** A) Vista dell'affioramento A08a del Flysch di Faeto (FAEc). È evidente una fratturazione diffusa con direzioni distinte. B) Vista laterale della parete in A, in cui è visibile la presenza di argilla di color giallastro, per alterazione; il limite è tratteggiato in rosso. C) vista laterale da sud della parete in A) nella quale si apprezza un dislocamento della superficie di strato indicativa di un dislocamento fragile. D) dettaglio del dislocamento della superficie di strato in C, indicativo della presenza di una faglia. E) dettaglio che mostra la fratturazione in prossimità della porzione dislocata che indica. F) dettaglio delle strie e ricristallizzazioni visibili all'interno della frazione dislocata. G) Vista ulteriore della superficie dell'affioramento A08a, nel quale sono evidenziati con frecce rosse le evidenze di un dislocamento verticale ed uno orizzontale. Si noti la dislocazione del cavo elettrico alla base dell'affioramento

**Figura 9)**, dove termina la SP126 ad ovest è visibile una parete di ca. 5 m di calcarenite massiva con una diffusa fratturazione sulla sua superficie con orientazione variabile (

Figura 9A); la vista laterale dell'affioramento mostra la presenza di argille giallastre, fortemente alterate, alla base di tale strato ed al tetto di un altro strato calcarenitico (

**Figura 9B).** La giacitura di tale piano mostra un'immersione ad est con inclinazione elevata (050/65), e lateralmente mostrano una dislocazione di 15 cm in direzione NO-SE (Figura 9 C-D) che suggerisce un movimento laterale destro. La presenza di una faglia con tale movimento è evidente dalla forte fratturazione della porzione ribassata ad ovest (a sinistra in Figura 9 E) di tale

dislocamento e dalla presenza di strie e ricristallizzazioni (all'interno della porzione dislocata (**Figura 9 F**)). Oltre ad un dislocamento laterale, la presenza di una superficie non alterata alla base dell'affioramento di spessore di 10 cm (Figura 9 E- G) suggerisce un sollevamento della stessa associato ad un distinto movimento di fagliazione (probabilmente normale). La presenza di cavi elettrici dislocati alla base della parete (Figura 9 G) rafforza l'ipotesi di un movimento laterale avvenuto in epoca recente.

Le caratteristiche osservate nell'affioramento A08a, suggeriscono che si tratti della superficie di strato del fianco occidentale di una sinforme, esposta a quota 706 mslm, nella successione flyschide del FAE. Vari episodi di deformazione fragile (fagliazione) sono registrati in superficie.

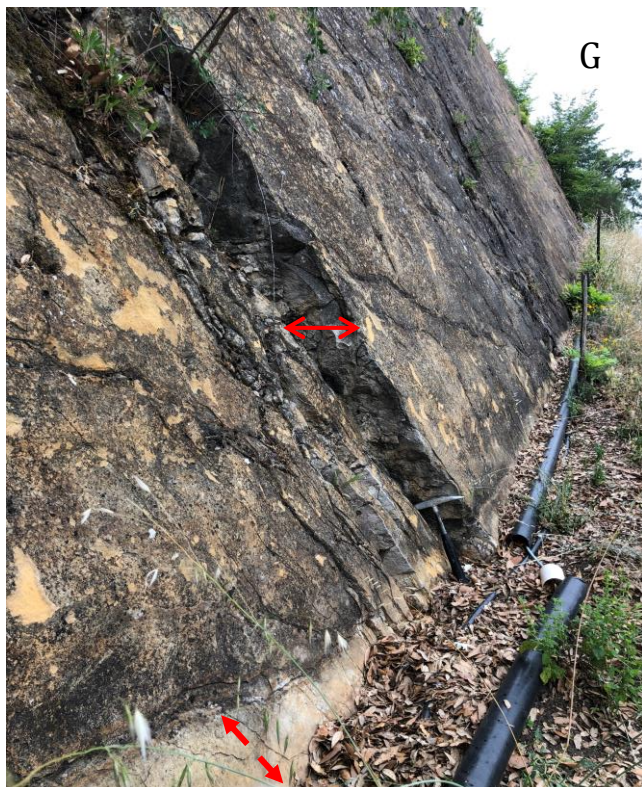
**Figura 10. Vista affioramento A09 (a sinistra) in località Ente Parrocchiale Sta Caterina, a valle dell'ufficio delle Poste prossimo alla SP126. Si noti la fratturazione della superficie dell'affioramento molto simile a quella osservata nell'affioramento A08a in Figura 9E, e la presenza di una porzione più chiara alla base, ulteriormente dislocati. Il campo coltivato nella foto a destra, localizzato di fronte allo stesso affioramento, corrisponde al nucleo della sinclinale obliterato da fenomeni di dissesto e lavorazione agricola. Dettagli nel testo.**

**Figura 10** A), a valle dell'ufficio postale, in Località Sta Caterina. La parete calcarenitica esposta, circa 2 m, mostra una fratturazione superficiale analoga a quella osservata a NO a quota 747 mslm, e verosimilmente può considerarsi la stessa

superficie di strato affiorante sul fianco opposto della sinforme, anch'essa con inclinazione elevata ma immersione opposta (260/60 ). È da notare che tale zona , nella quale si trova il Campo Sportivo, è interessata da fenomeni di dissesto, coerenti con la disposizione a franapoggio della successione del FAE, e con l'alternanza di cui è costituito.

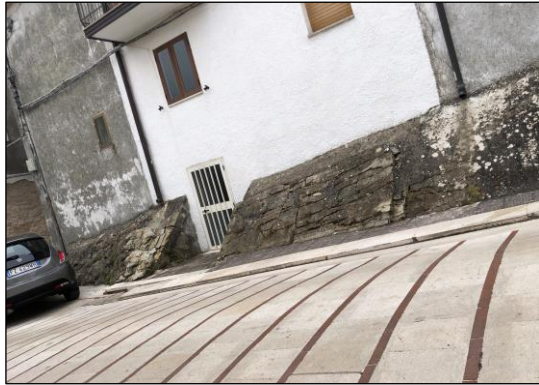
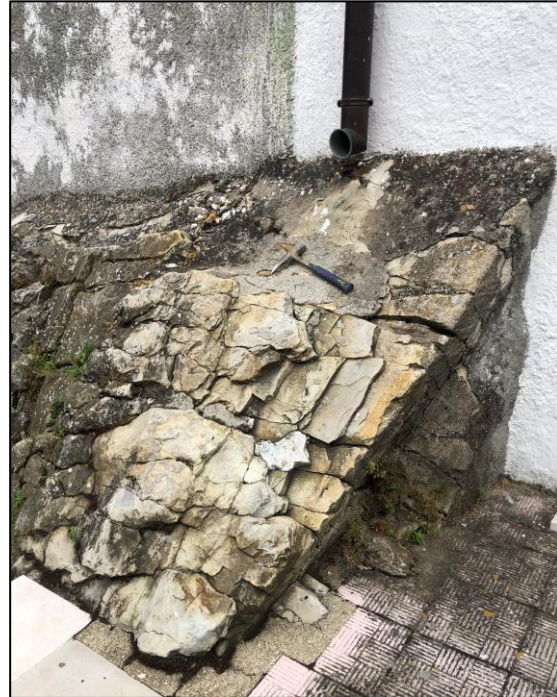
**Figura 11. Vista generale (a sinistra) e dettaglio (a destra) dell'affioramento A10 in via Roma in prossimità della chiesa di Sta Caterina. Si noti la sottile stratificazione degli strati calcarenitici sottostanti l'edificio, fortemente inclinati su piano strada. Dettagli nel testo.**

L'immersione verso occidente è coerente con quanto si osserva all'interno dell'abitato in via Roma in prossimità della chiesa di Sta. Caterina (affioramento A10 Figura 11)

Gli strati calcarenitici sottilmente stratificati si presentano fortemente inclinati con un'immersione ad ovest (263/ 50).

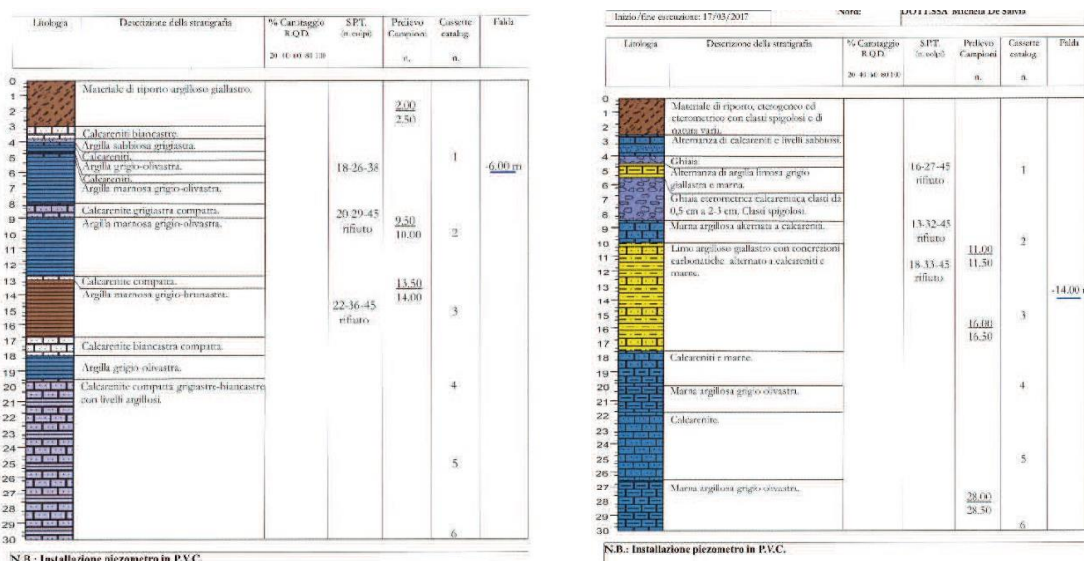
**Figura 12. Stratigrafie dei sondaggi 071019P43 (a sinistra) terebrato in loc. Sta. Caterina in prossimità dell'affioramento A09, e del sondaggio 071019P41, a nord dell'affioramento A10 (a destra )**

I sondaggi prossimi agli affioramenti A09 e A10 pongono in evidenza la presenza anche dei livelli argilloso/ marnosi intercalati alle litologie più competenti, eventualmente coinvolti nei fenomeni di dissesto sui versanti occidentali (Figura 12).

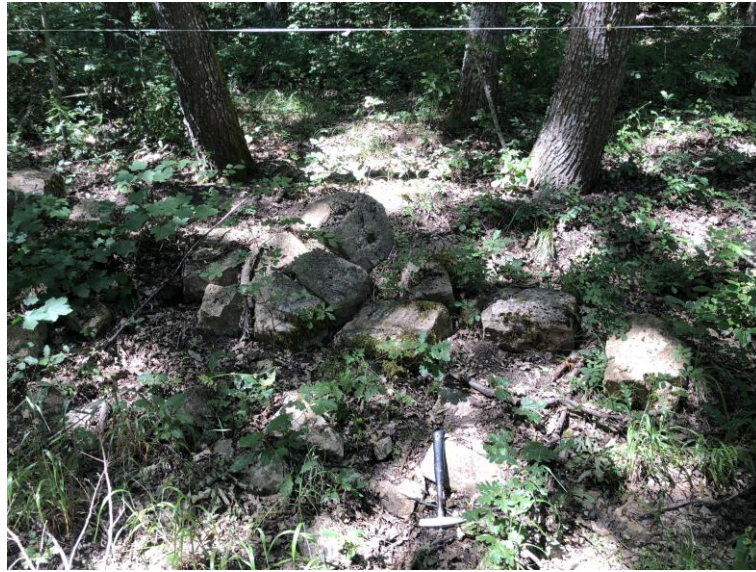
**Figura 13** Blocchi erratici di composizione calcarea e calcarenitica presenti al margine di un sentiero in area Dattoli sul versante a ovest del campo sportivo (affioramento A14)

A sud la stessa successione non è più riconoscibile, a causa di fenomeni di spietramento (A14, Figura 13) per motivi agricoli, presenza di vegetazione, e dissesto. Blocchi erratici di natura calcarea e/o calcarenitica di colore bianco-grigiastro caratterizzano il versante boschivo a nord della cabina acquedotto, sul versante occidentale ( p.es Figura 13 ).

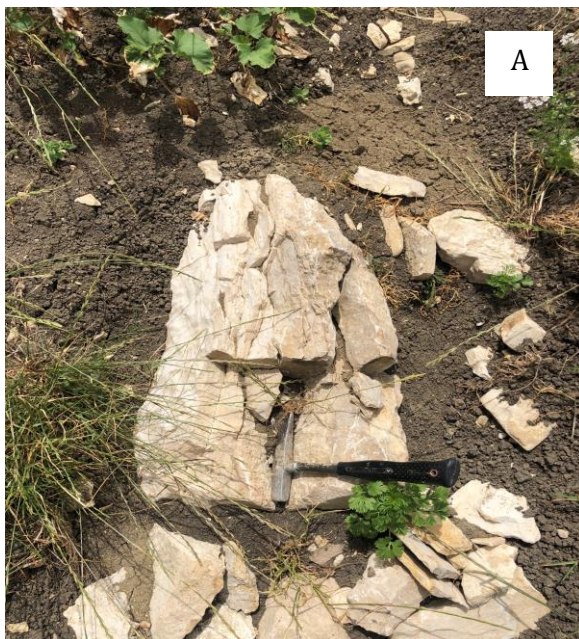
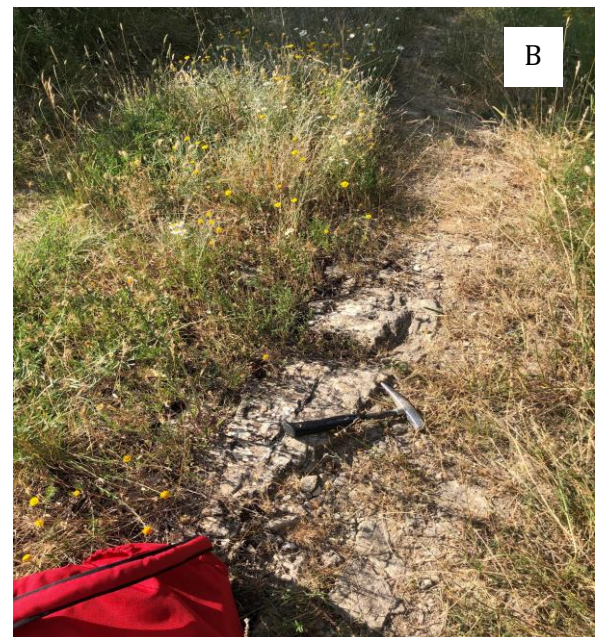
**Figura 14.** A- vista di un blocco calcarenitico stratificato e fratturato (probabilmente dovuto alla stessa pratica dello spietramento) subaffiorante in un campo agricolo nella porzione meridionale dell'area perimetrata (A11) B. Strati calcarenitici subverticali subaffioranti sulla cresta a sud dell'area perimetrata (affioramento A22)

Ciononostante, è stato possibile riconoscere anche superfici di strato subaffioranti, le giaciture dei quali (p.es. affioramento A11, 116/49, Figura 14**Errore. L'origine riferimento non è stata trovata.**) sono coerenti con le evidenze di strati fortemente inclinati a franapoggio verso occidente (A14), o si presentano subverticali (A22), sul piano di calpestio poco fuori dall'area perimetrata (A22 **Figura 14**). Entrambe situazioni sono coerenti con la presenza di una sinforme, citata anteriormente. La posizione dell'affioramento A11 inoltre, suggerisce una dislocazione laterale destra, coerente con le evidenze citate anteriormente (cfr. Figura 9).

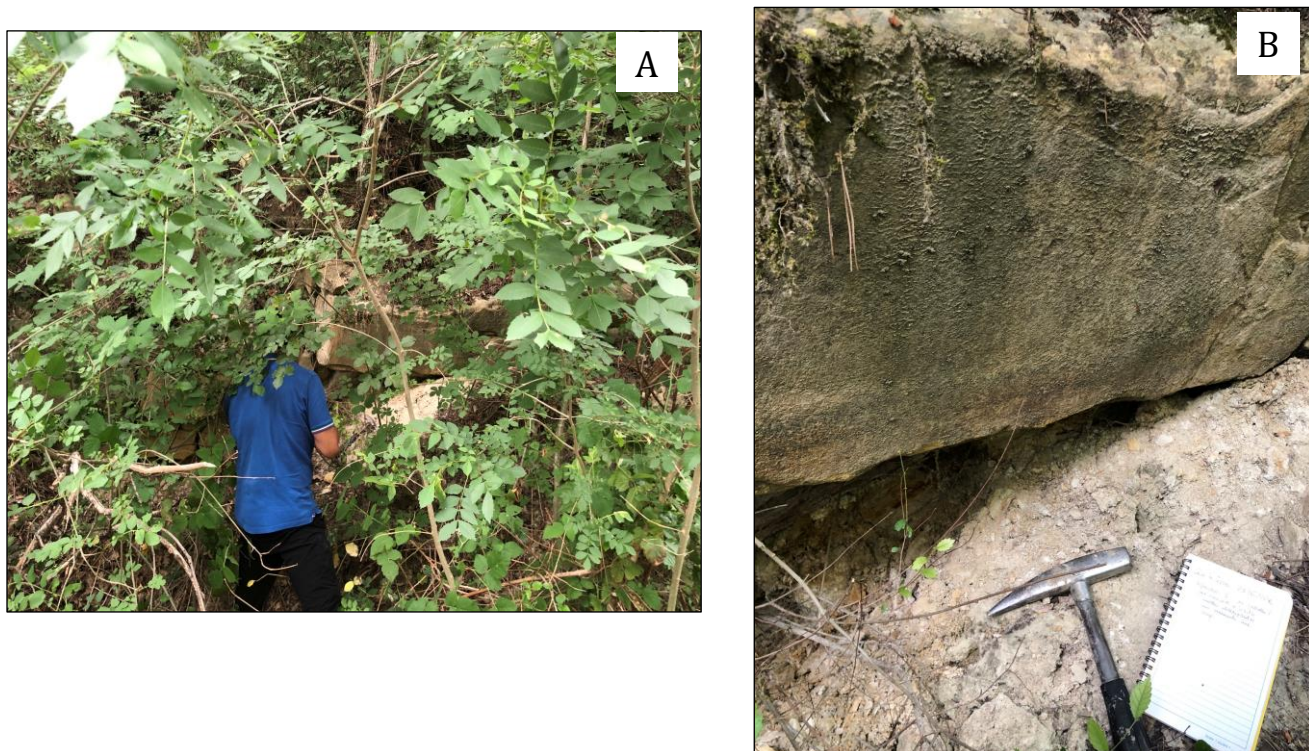
**Figura 15. A) Strati calcarenitici della successione visibili lungo la SP126 (affioramento A02) sud del paese e dettaglio (B) degli stessi.**

La porzione orientale dell'area investigata presenta una prevalenza di strati calcarenitici, che possono seguirsi subaffioranti lungo la SP126 (Figura 15) fino alla zona della Fontana. Il grado di fratturazione degli strati /banchi osservati sembra aumentare procedendo verso SE.

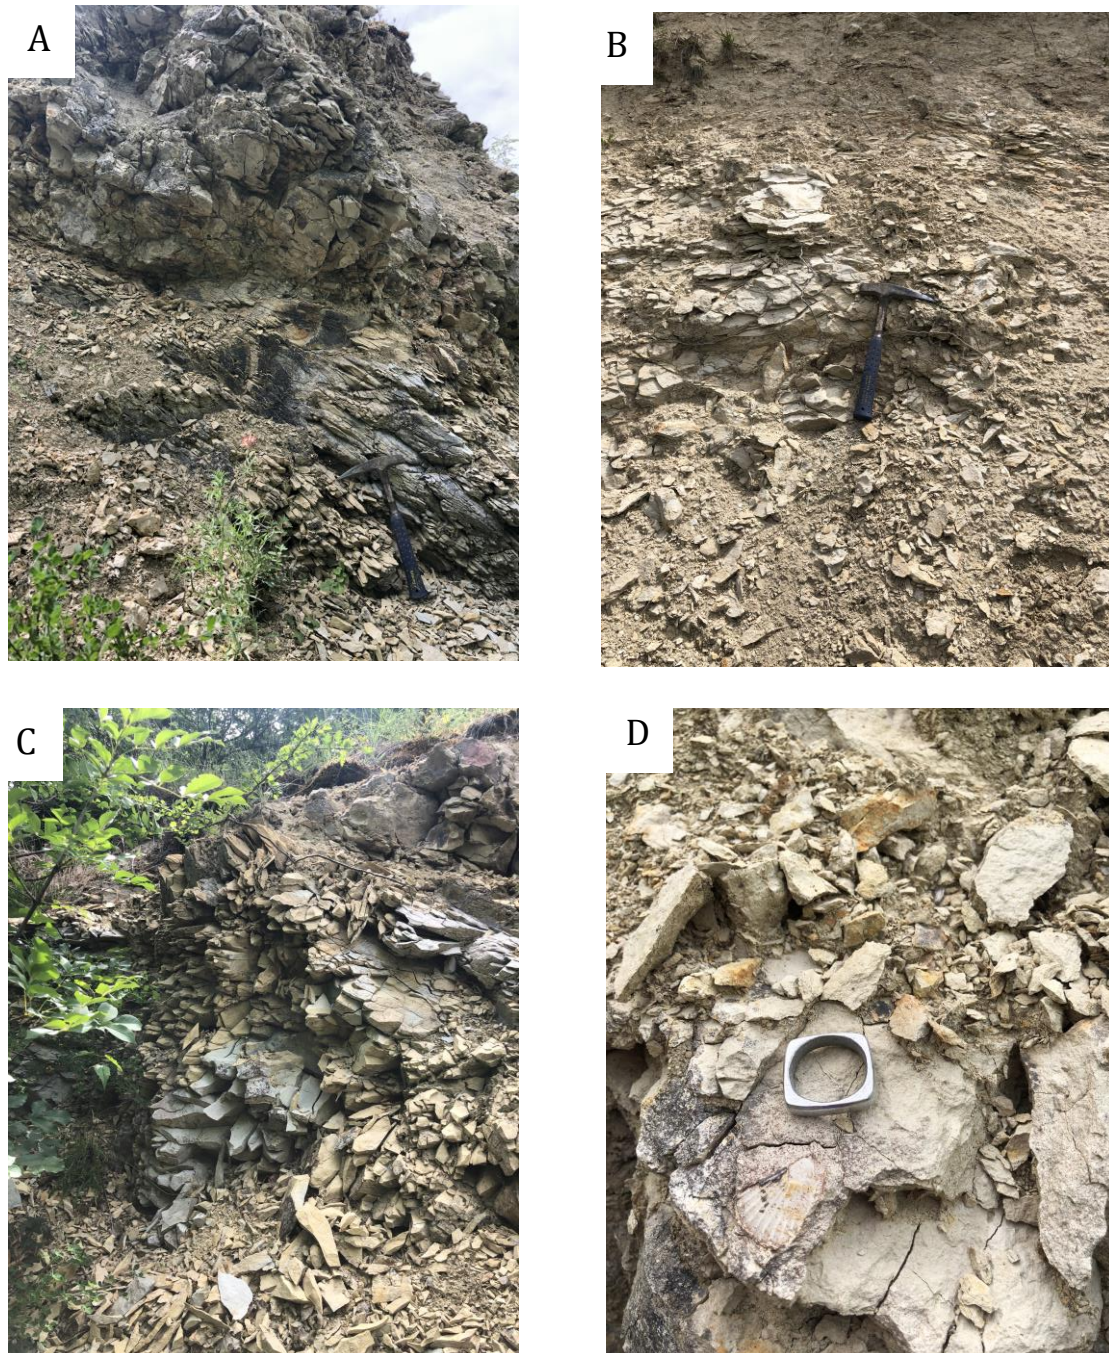
**Figura 16.** Vista della successione nell'affioramento A01, lungo la SP126 a sud del paese.  
A) Vista generale della porzione superiore dell'affioramento in cui è evidente l'alternanza tra strati calcarenitici (al top) e marnoso-argillosi, fortemente fratturati e

caratterizzati da una elevata quantità di matrice B), eventualmente causata dallo sminuzzamento dei singoli strati centimetrici di natura sia marnosa che calcarenitica dovute a cause tettoniche C) dettaglio di una porzione della successione in A), nella quale è possibile apprezzare la diffusa fratturazione dei livelli marnosi e calcarenitici, che si distaccano e franano; D) dettaglio di un frammento di bivalve (Pecten) visibile sulla superficie di uno degli strati calcarenitici presenti nello stesso affioramento Il diametro dell'anello usato per scala misura 1.5 cm.

La successione del FAE riconosciuta a sud-est, lungo la SP126, in prossimità del limite dell'area rilevata (Figura 15 A-C), ha giaciture che indicano un'immersione verso occidente, presenta un elevato grado di fratturazione di tutte le litologie coinvolte (affioramento A01,

**Figura 16A- C)**, causa che provoca il suo franamento in scaglie lungo il pendio ed il tratto di strada provinciale (SP126) sottostante. Frammenti di bivalvi, (Pecten) sono stati osservati all'interno della frazione calcarenitica (

**Figura 16 D)**. L'elevato livello di fratturazione è coerente con un fenomeno di tettonizzazione della stessa successione, localizzata all' estremo sud orientale della

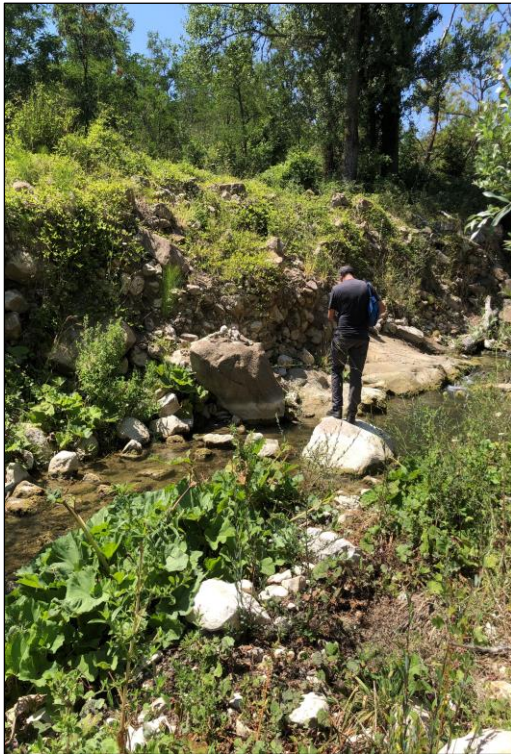
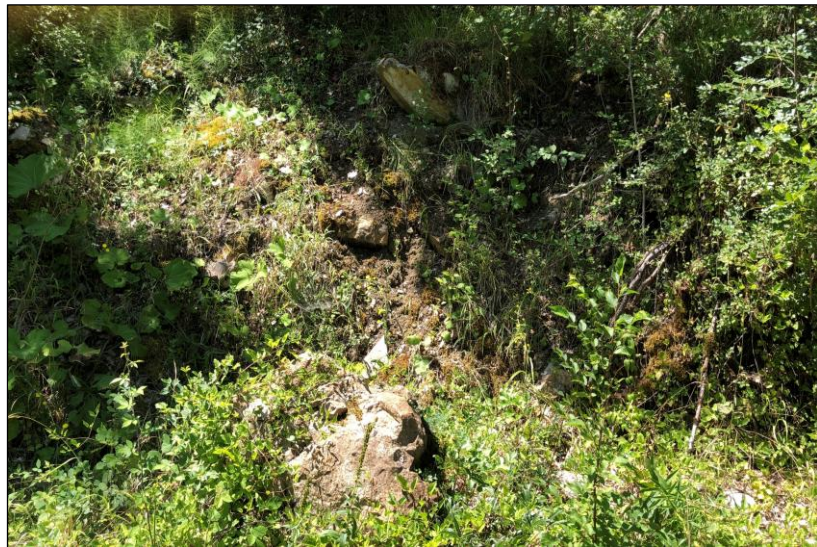
**Figura 17. Da sinistra a destra. Vista generale dell'alveo del torrente Celone (affioramento A23), all'interno del quale sono visibili depositi alluvionali recenti, derivanti dal rimaneggiamento di porzioni della successione flyschiode del Faeto (FAEp), misti a materiale in dissesto, che si estendono anche nella porzione più esterna all'alveo (foto a destra, affioramento A24)**

Consistono di blocchi di varia natura (calcarea- o calcarenitica), con un diverso grado di arrotondamento, e ghiaie immersi in una matrice sabbioso-limosa di colore variabile tra giallognolo e caffè. Sono stati osservati nell'alveo, lungo le sponde attuali e poco più a monte del torrente Celone ( **Figura 17**), a nord del paese, ed in minor misura lungo gli alvei del torrente Fontanelle, nella porzione orientale e meridionale dell'area perimetrata, in cui corpi in dissesto sono eventualmente reincisi da fenomeni a carattere torrentizio. Nella cartografia ufficiale in scala 1:100.000 che
