# MICROZONAZIONE SISMICA

## Note alla carta geologica e geomorfologica

Comune di Celle di San Vito (FG)

30 - 09 - 2022 / NI\_001

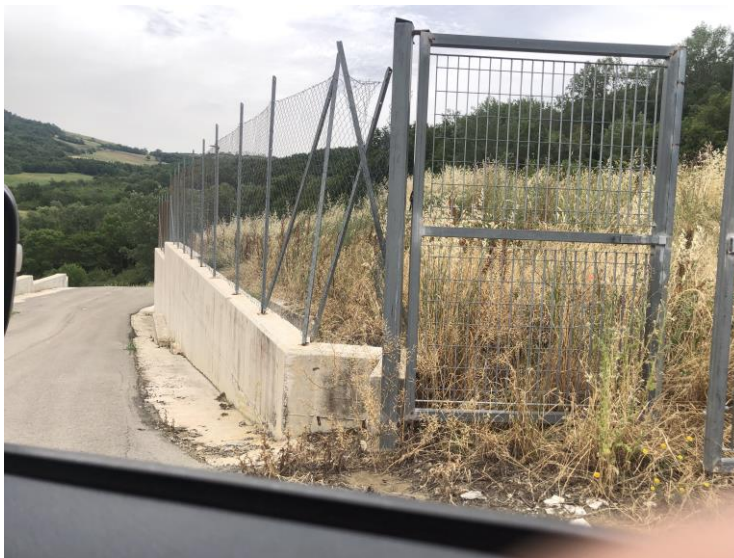
**Figura 18 Vista generale del l'area adibita a stoccaggio rifiuti isola ecologica- una delle zone nel quale è presente materiale di riporto (affioramento A3b)**

Spessori tra 3 e 5 m sono riportati nella porzione meridionale del paese a monte del Campo Sportivo, lungo la SP126, all'intersezione con via Roma, il materiale di riporto (07109P8- P9- P40), fino a 6.5 m (07109P39) o maggiori, come in via Roma (07109P5), o ad est del paese (p.es. 07109P32- P33) in prossimità di un sito adibito a stoccaggio di rifiuti (isola ecologica), localizzato a sud del cimitero (Figura 18).

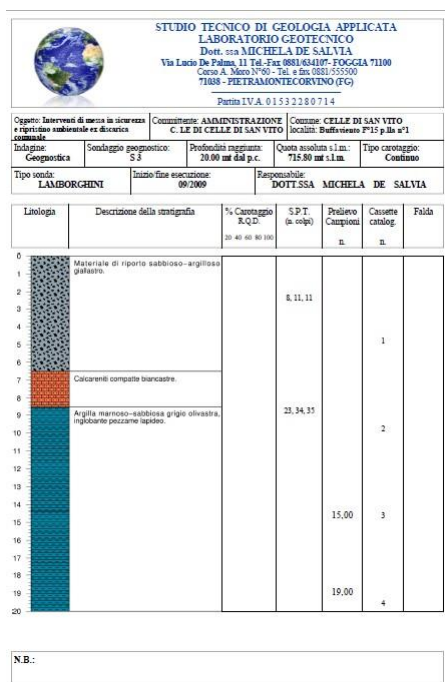
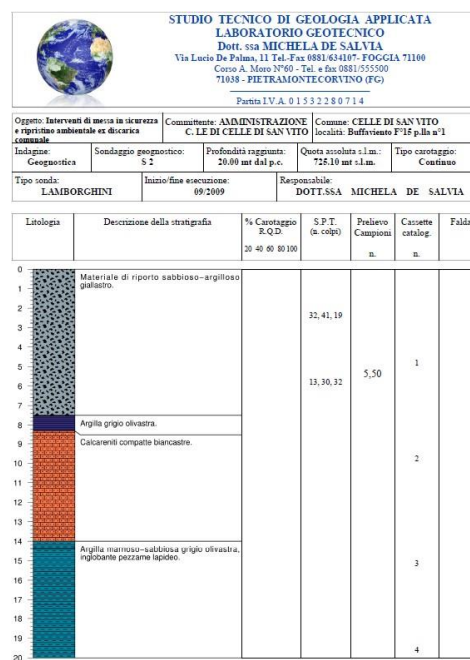
**Figura 19. Sondaggi 07109P33 (a sinistra) nella parte sud-est dell'area perimetrata, e 07109P32 (a destra) poco più ad est, che indicano presenza di riporto antropico. Si noti la variazione in spessore delle frazioni calcarenitiche e argillosa dell'alternanza flyschioide del flysch di Faeto.**

Le litologie sottostanti il riporto indicano una prevalenza dei termini argillosi su quelli calcareo- marnosi/ calcarenitici nella stessa successione del flysch di Faeto (Figura 19).

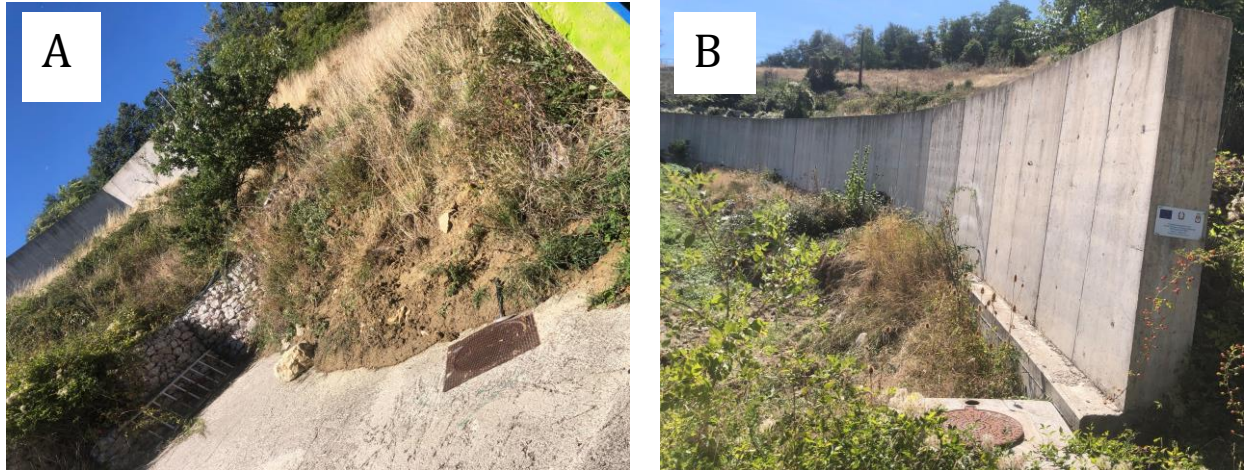
**Figura 20. A) vista di un colamento di fronte all'entrata del depuratore, che aggirano lateralmente gabbionate (a sinistra) poste per mitigare il dissesto. Si noti l'opera di contenimento in calcestruzzo a tergo (visibile a sinistra nella foto), a tetto della viabilità secondaria che dalla SP126 conduce al depuratore in B)**

Gli interventi recenti ripetuti per mitigare il dissesto in vare zone analizzate, mostrano di avere una validità limitata, come evidente per esempio in prossimità del depuratore (A-B)
